**PROGETTO DI MESSA IN SICUREZZA
DELLA COPERTURA IN LEGNO
DELLA SCUOLA PRIMARIA DI VIA KENNEDY**

Oggetto: RELAZIONE DI SOPRALLUOGO
ANALISI STATICA DELLA COPERTURA LIGNEA

Oggetto: Relazione di sopralluogo congiunto eseguito in data 10/06/2015 alla scuola primaria di via Kennedy a Porto Mantovano

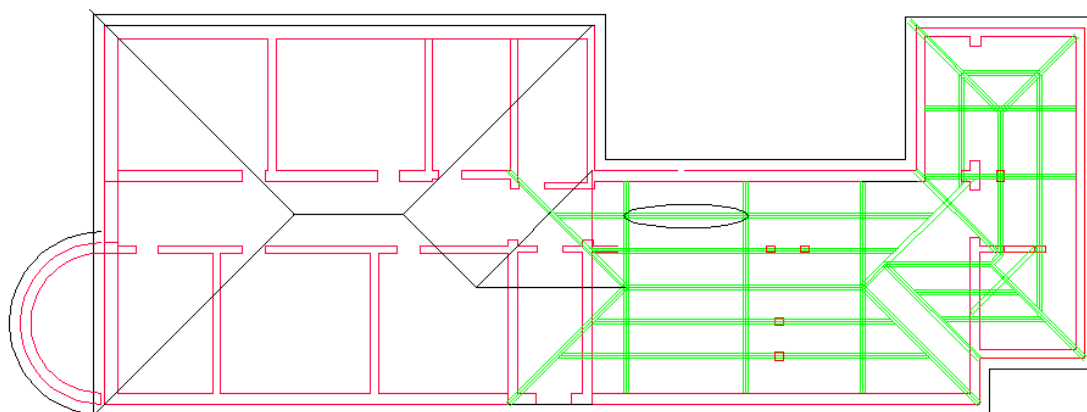
PIANTA COPERTO

Poichè $M_{SD \text{ max}} / M_{RD} = 2,85 \gg 1$ **LA VERIFICA NON E' SODDISFATTA**

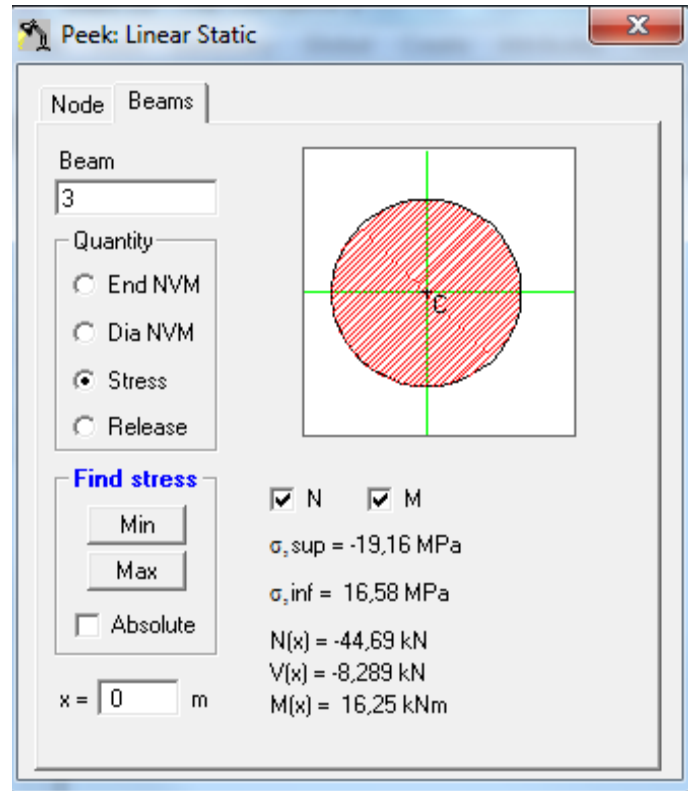
asta nr. 2 PressoFlessione

La tensione risultante massima è $f = 19,16 \text{ MPa} > f_{m,d} = 8,05$, pertanto Poichè $f / f_{m,d} = 2,38 \gg 1$

LA VERIFICA NON E' SODDISFATTA

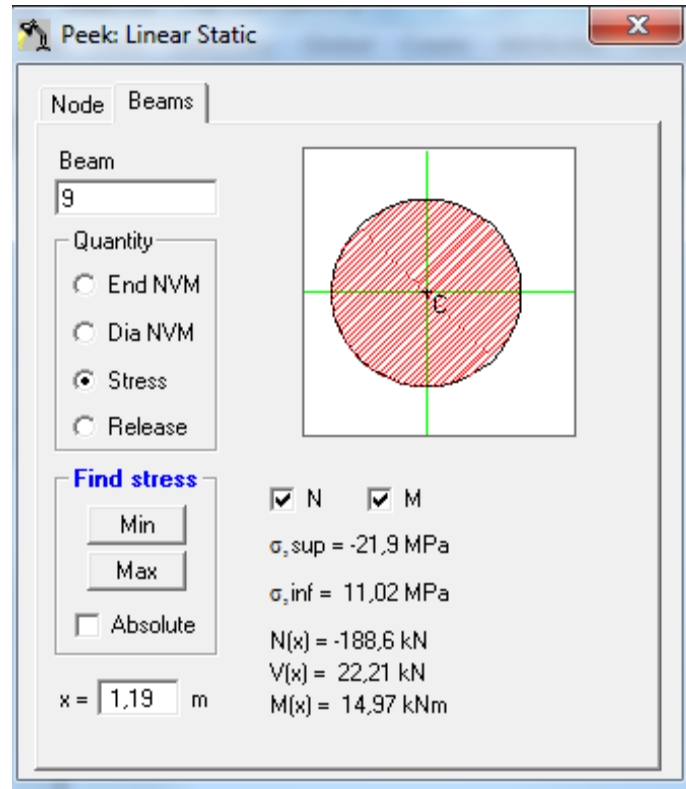
asta nr. 2 PressoFlessione

La tensione risultante massima è $f = 21,9 \text{ MPa} > f_{m,d} = 8,05$, pertanto Poichè $f / f_{m,d} = 2,72 \gg 1$

LA VERIFICA NON E' SODDISFATTA

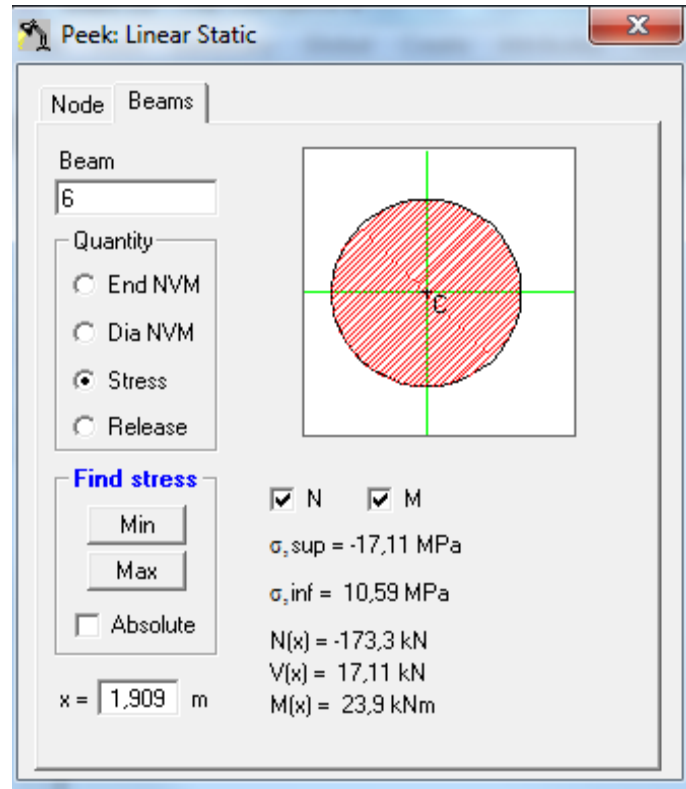
asta nr. 2 PressoFlessione

La tensione massima risultante è $f = 17,11 \text{ MPa} > f_{m,d} = 8,05$, pertanto Poichè $f / f_{m,d} = 2,12 \gg 1$

LA VERIFICA NON E' SODDISFATTA

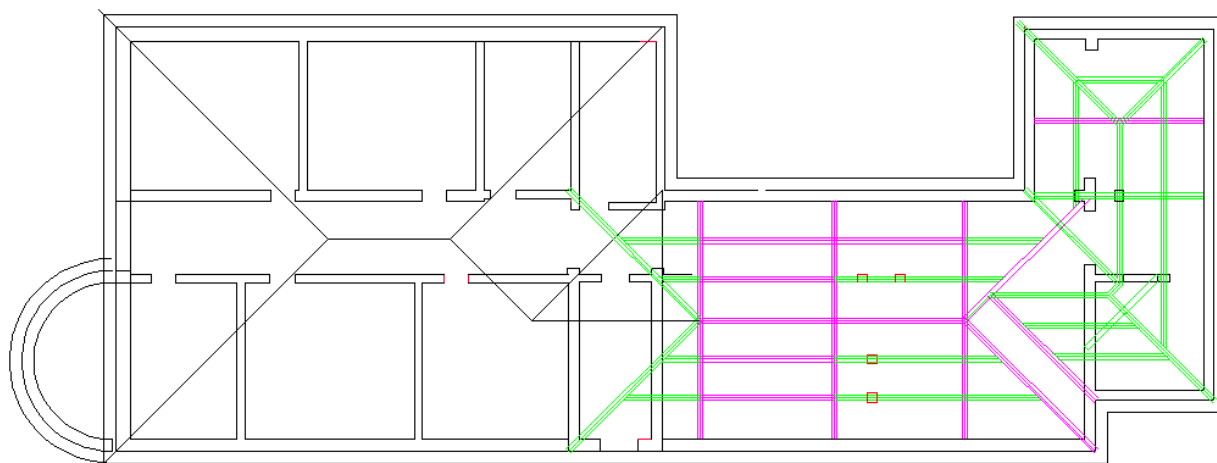
PIANTA COPERTO

In sintesi le verifiche effettuate hanno dato esito non positivo per quasi tutte le strutture primarie della copertura che sono state esaminate, si riporta di seguito una esaustiva immagine che raffigura con colorazione in MAGENTA tutte le aste che non risultano verificate, e che pertanto richiederebbero un rinforzo, da attuarsi mediante affiancamento o sostituzione con elementi di maggiore sezione o con elementi in acciaio. Anche i collegamenti esistenti di tipo complanare tra diagonale e terzere realizzati mediante reggiatura di lamiera metallica non sono affidabili ed andrebbero riprogettati e ricostruiti con piastre rigide. Durante il sopralluogo si è rilevato anche un diagonale lesionato che necessita di puntellamento urgente.

E' importante per l'Amm. Comunale considerare che nel caso non si disponesse delle risorse per eliminare in modo definitivo le insufficienze strutturali che sono state riscontrate e descritte nel presente documento, sarà necessario comunque eseguire un puntellamento di rinforzo prima del prossimo inverno.

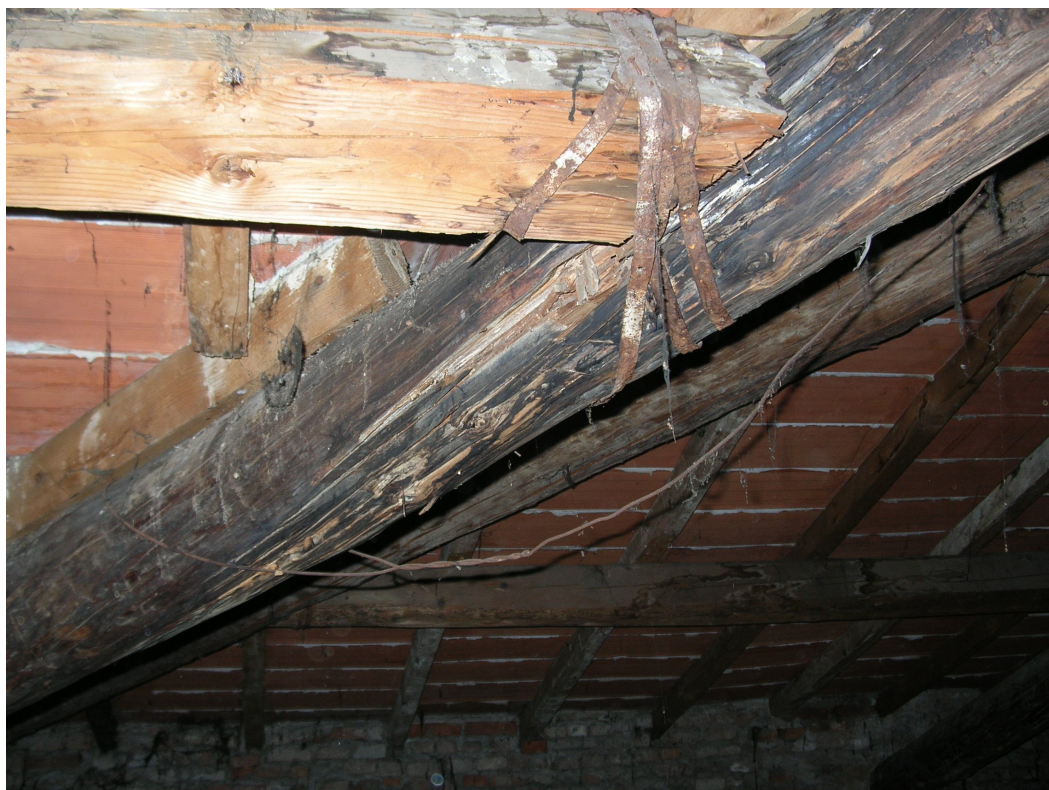
Da una prima analisi visiva la porzione di copertura in muricci e tavelloni non desta preoccupazioni particolari, mentre nella porzione più antica è subito emerso che un diagonale è lesionato e necessita di puntellamento urgente. Inoltre i collegamenti di tipo complanare tra diagonali e terzere realizzati con reggiatura di lamiera metallica non sono affidabili.

foto 1: diagonale lesionato con aggancio della terza mediante reggiatura.

- sostituzione del diagonale lesionato;
- posa in opera di saette in moraletti 12x12 nella capriata 1 che ne è sprovvista;
- posa in opera di saette in doppie tavole 20x5 a rinforzo delle capriate 2-3-4;
- posa in opera di trave rompitratta per ridurre la luce libera di un diagonale;
- inserimento di saette mirate a ridurre la luce libera di inflessione di terzere sottodimensionate;
- aumento della sezione resistente di due terzere mediante affiancamento di tavole 20x5 cm da entrambe i lati degli elementi lignei esistenti.

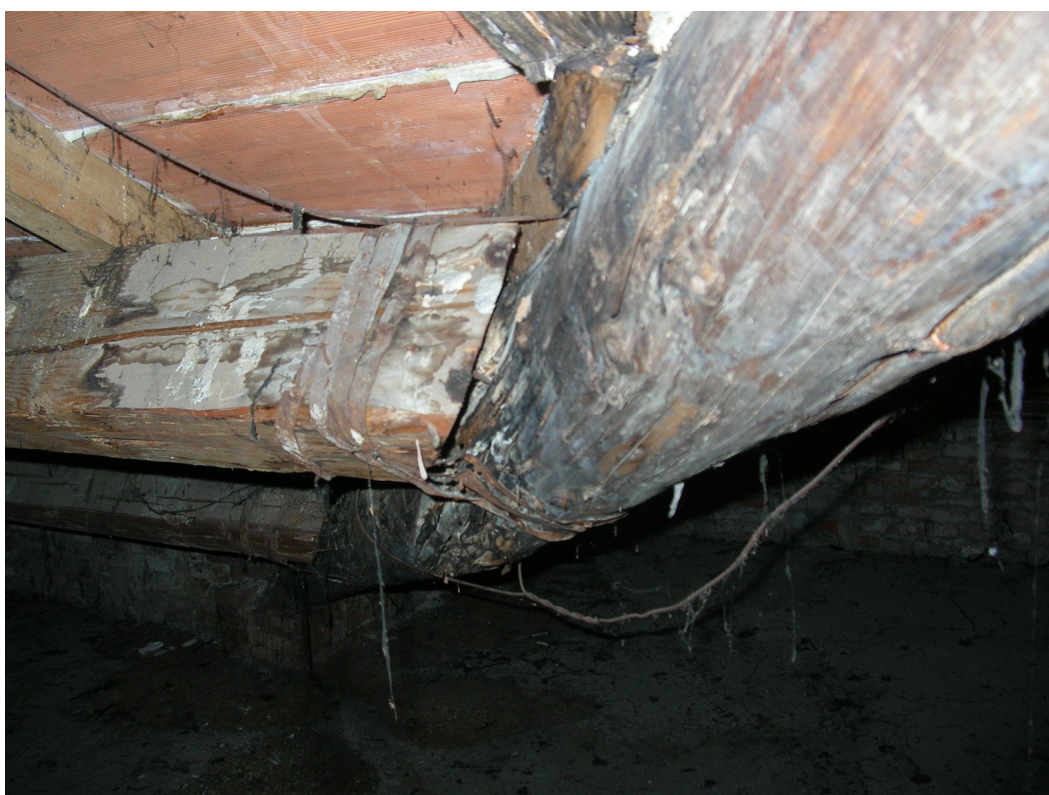
foto 2: Disassamento del diagonale nella zona lesionata

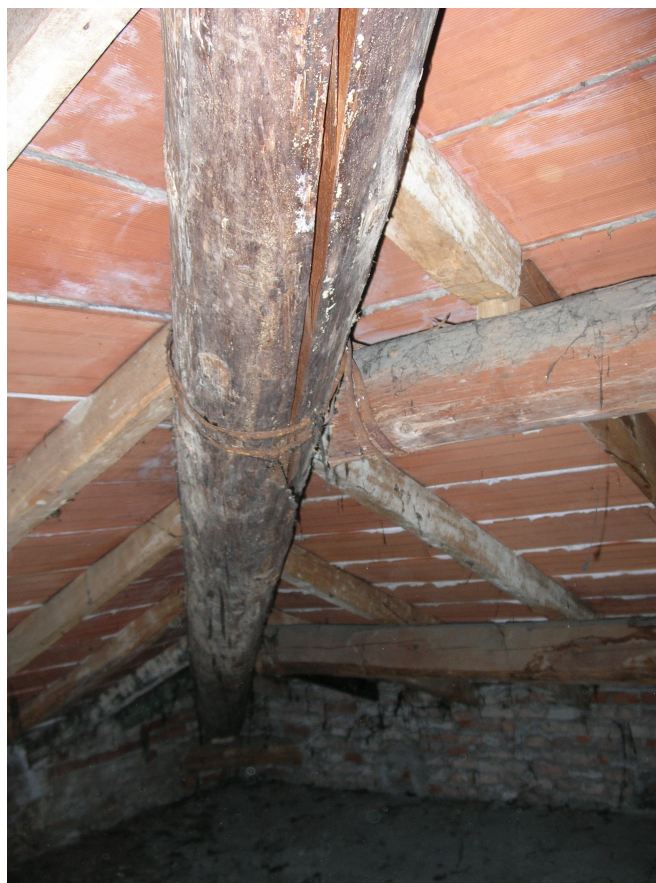
foto 3: Diagonale nell'angolo sud-est.

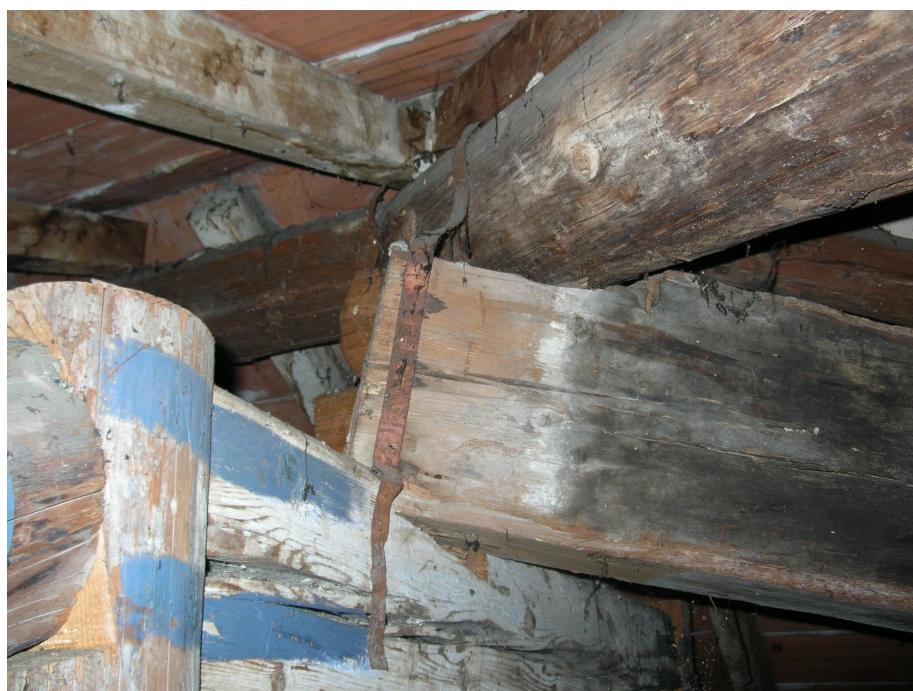
foto 4: travi e colmi in appoggio su capriata C2 / C3.

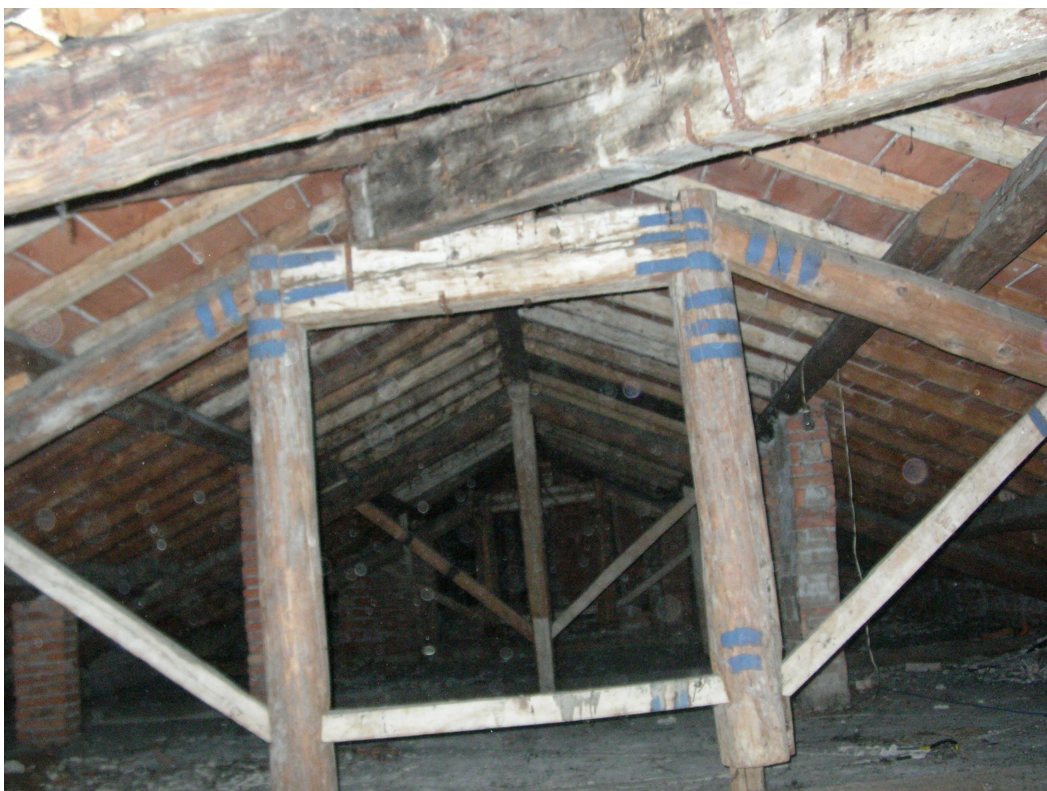
foto 5: Copertura principale: sequenza delle Capriate: C2 / C4 / C3.

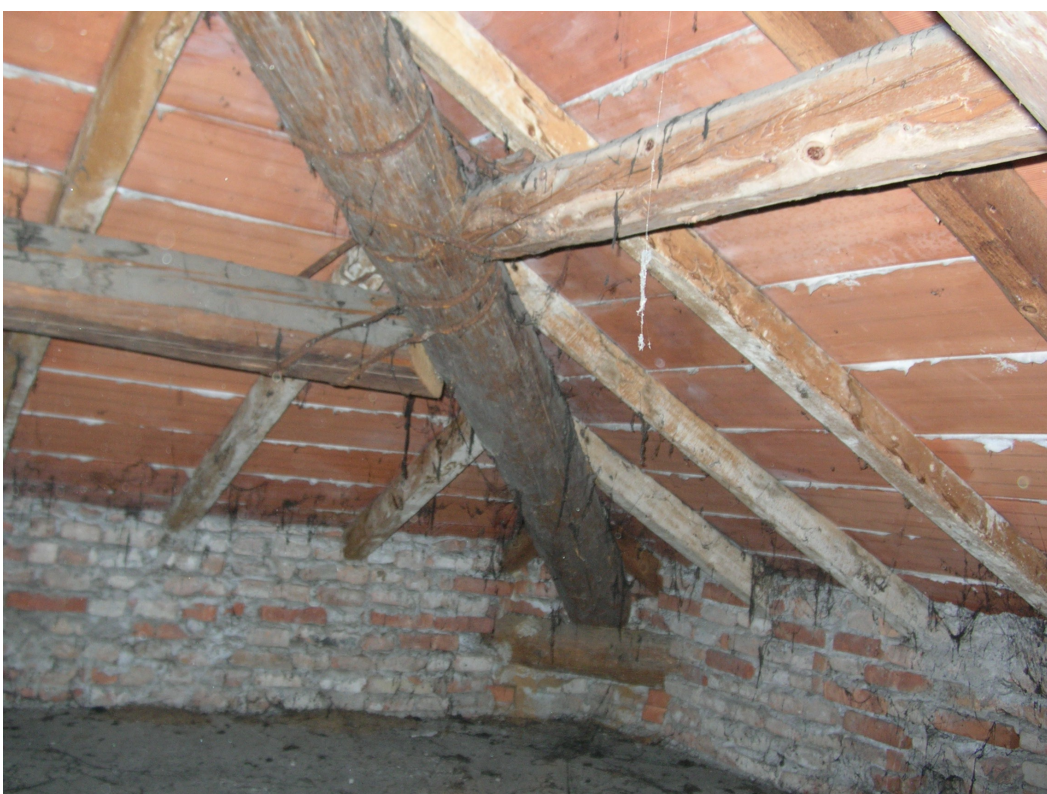
foto 6: Diagonale.

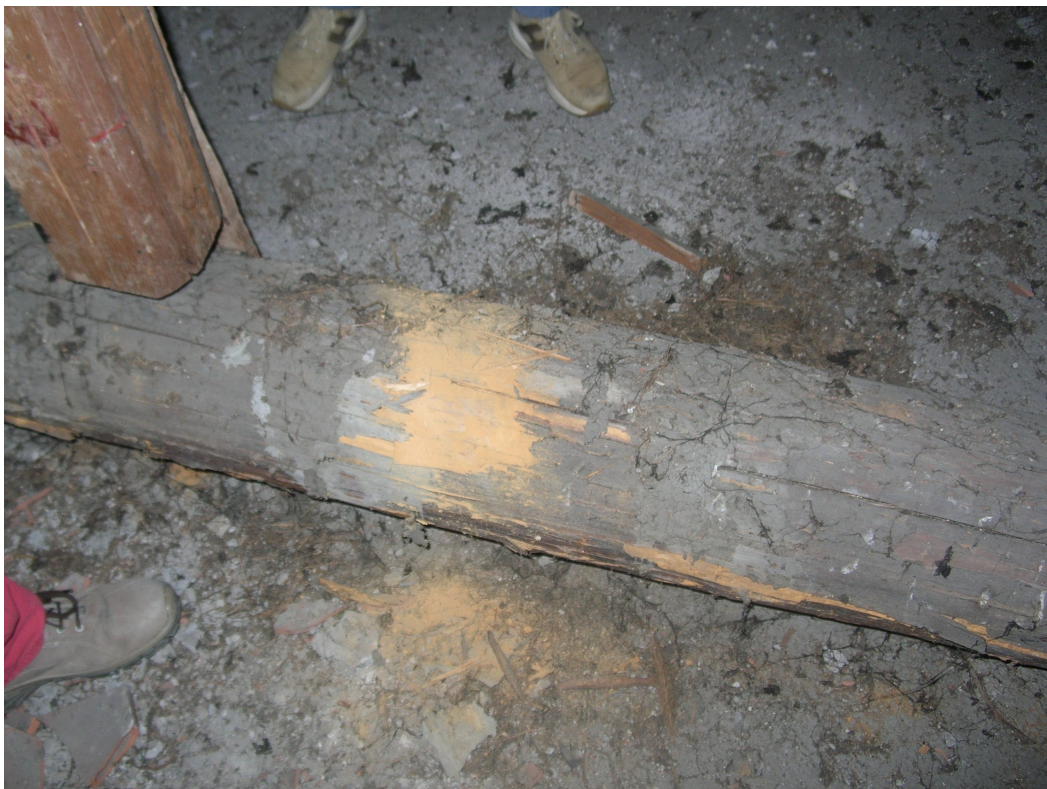
foto 7: Sfarinamento della catena della capriata 1 a causa di attacco da xilofagi.

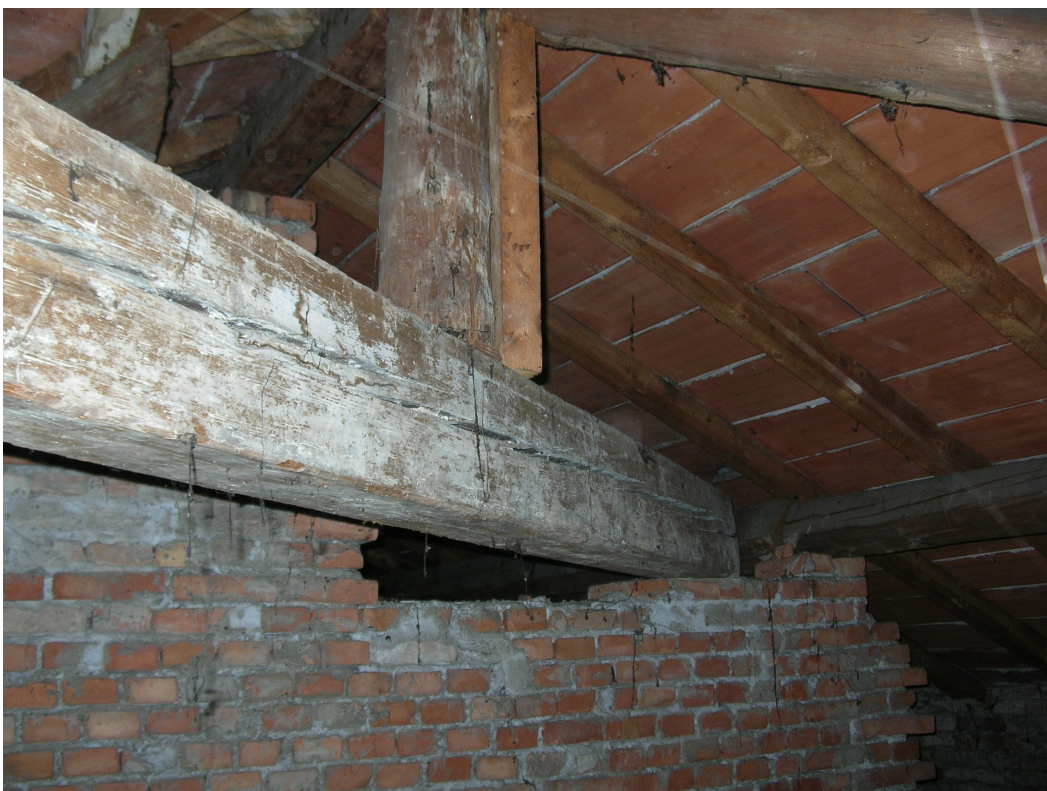
foto 8: traversa per il sostegno di travi colmo a tre vie.

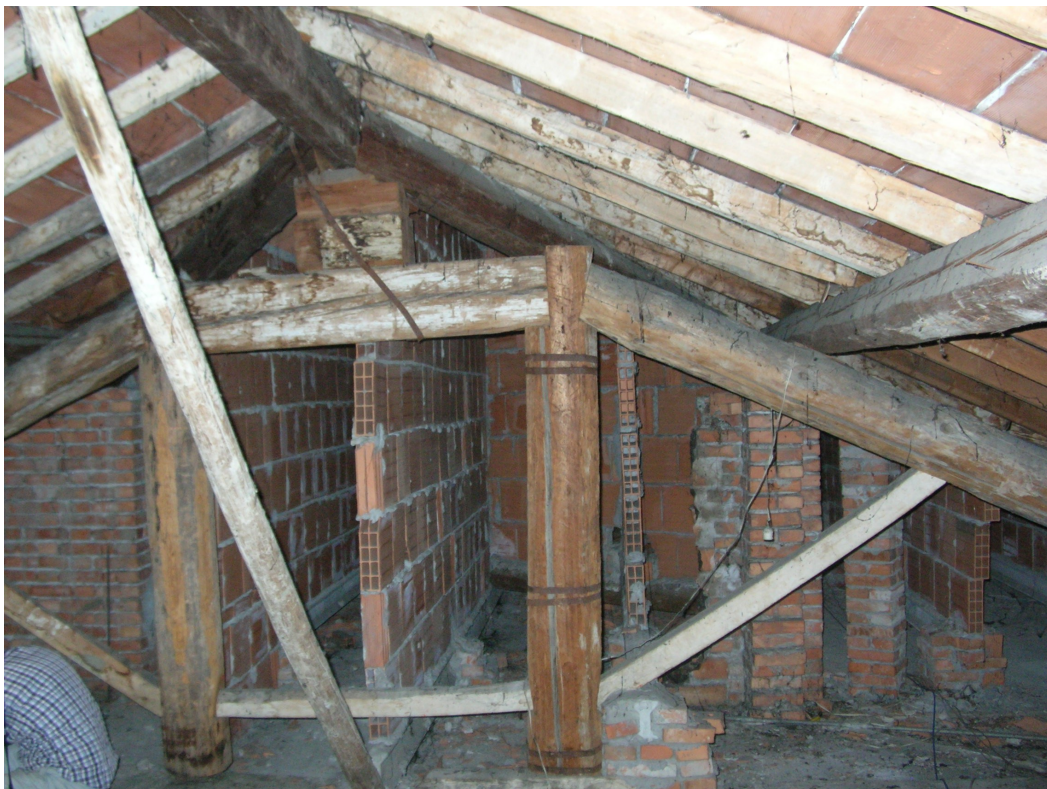
foto 9: capriata C3 e raccordo con copertura a muricci e tavelloni.

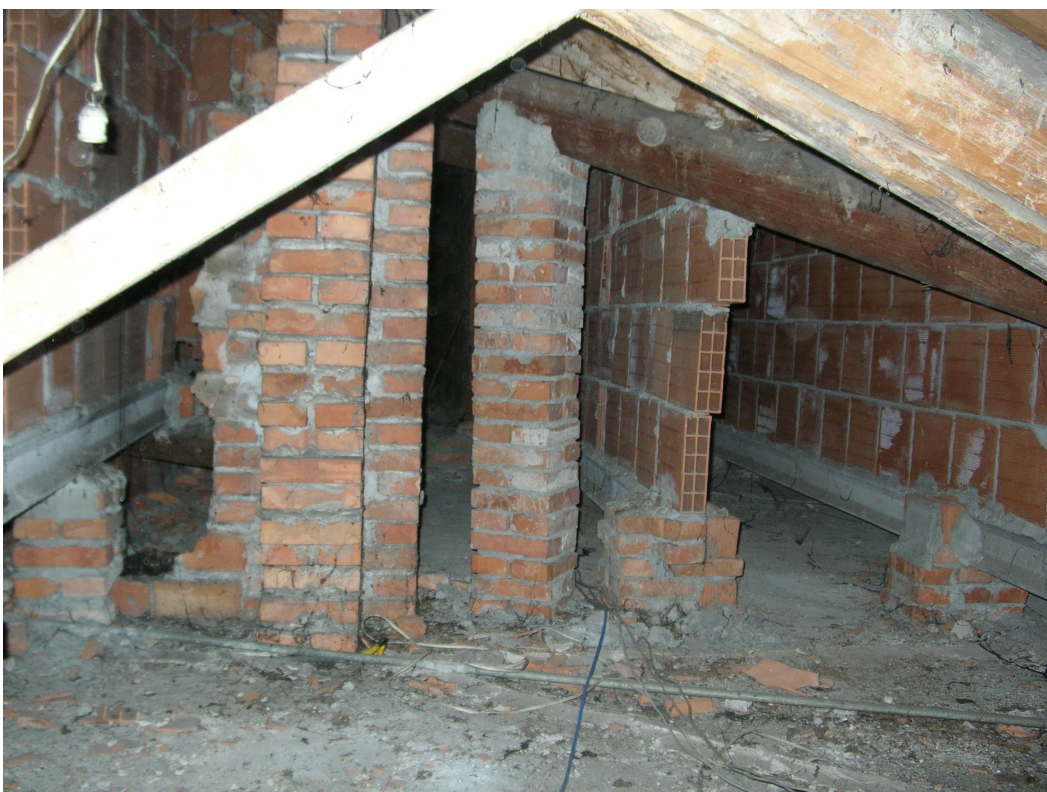
foto 10: raccordo con copertura a muricci e tavelloni.

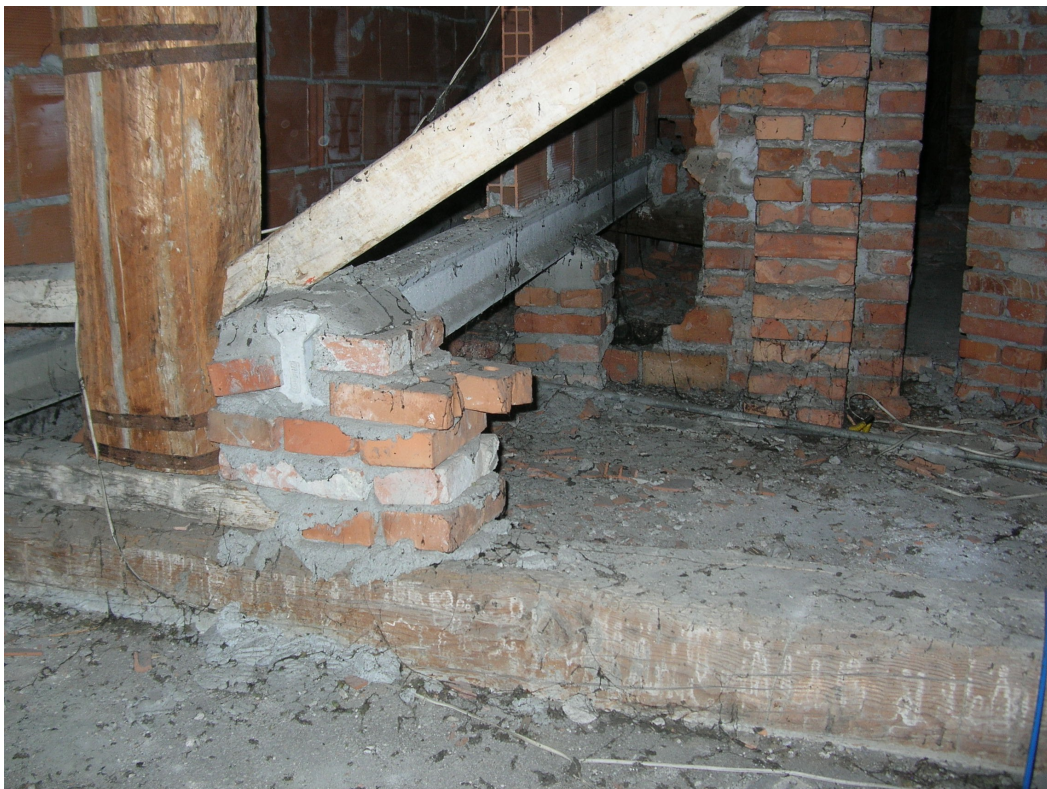
foto 11: trave in cemento, impropriamente appoggiata sulla catena della capriata C3 per sostenere una linea di muricci.

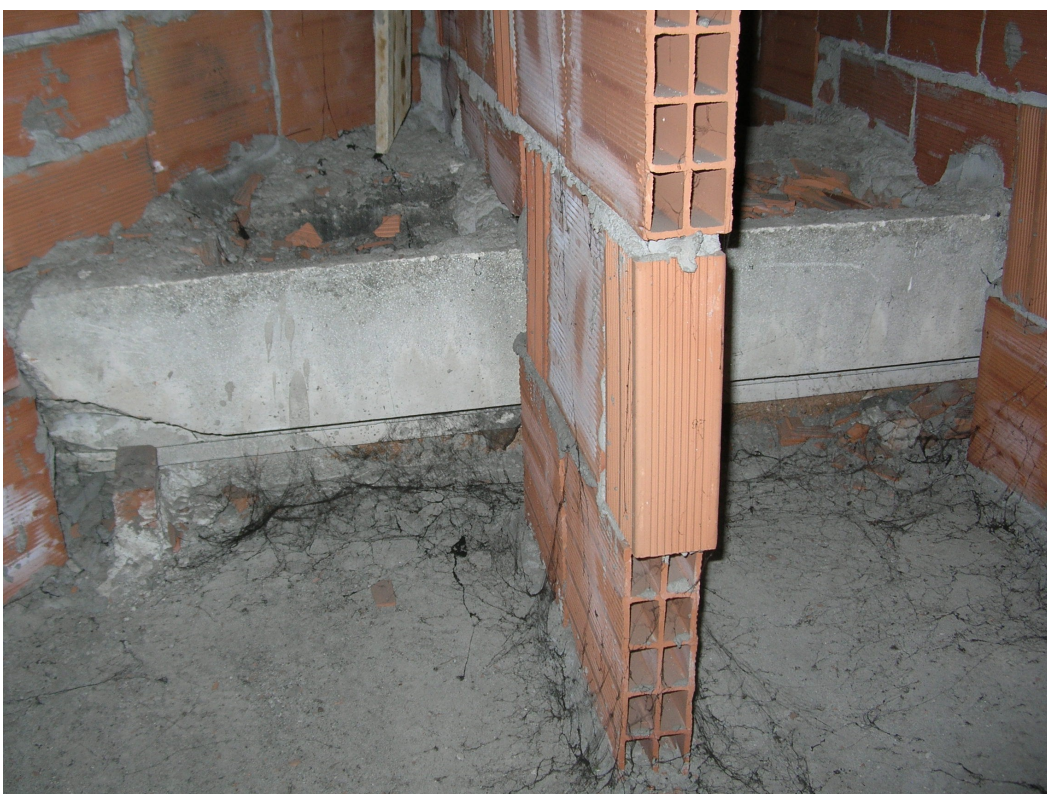
foto 12: lacerto della preesistente struttura di gronda in cemento.
