COMUNE DI PORTO MANTOVANO

PROGETTO ESECUTIVO PER LA RIQUALIFICAZIONE E ADEGUAMENTO IMPIANTISTICO DEL NUCLEO SERVIZI-SPOGLIATOI DELLA PISCINA COMUNALE

OGGETTO: RELAZIONE TECNICA

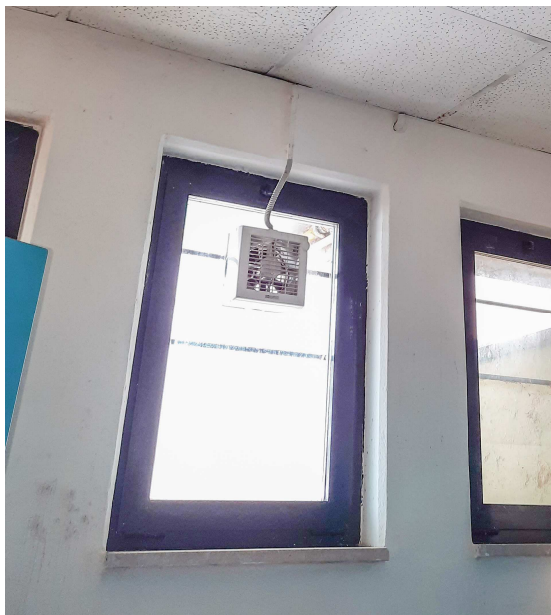
- a) In entrambi gli spogliatoi non esiste ricambio d'aria forzato, il tutto è affidato a 2 piccoli estrattori da vetro, quali quelli rappresentati nella foto che segue:

b1-Unità di ricambio dell'aria (URA): al fine di tenere controllato il tasso di umidità nei servizi e gli spogliatoi verrà installata un'unità di ricambio dell'aria con recupero del calore dell'aria espulsa. La macchina verrà installata sul terrazzino ove oggi è presente la macchina a servizio della piscina coperta non più funzionante e che, pertanto, sarà smantellata. La nuova UTA della piscina coperta oggetto di affidamento da parte dell'AC verrà posizionata in altro loco. L'unità (URA) servirà sia la zona maschile che quella femminile ed in base ai volumi da servire avrà una portata di aria immessa ed estratta pari a 2.000 m³. Grazie alla sua batteria di scambio a piastre potrà recuperare buona parte del calore dell'aria espulsa e tramite una batteria di acqua calda completa di sistema di regolazione con valvola miscelatrice, l'aria sarà post riscaldata in modo da immetterla nei locali ad una temperatura di circa 22°. L'URA sarà dotata di filtri sia in ingresso dell'aria sia in espulsione, di una sezione di recupero del calore di tipo a piastre, di una batteria di riscaldamento ad acqua calda con una valvola termostatica per il controllo della temperatura di mandata dell'aria.

b2-Canali di mandata ed estrazione dell'aria: per un corretto funzionamento dell'impianto di ricambio aria verranno installati due canali di mandata all'interno di ciascuno dei 2 spogliatoi e due canali di estrazione che saranno ubicati in ciascuno dei 2 servizi adibiti a docce e wc. L'immissione dell'aria sarà effettuata tramite canali circolari in lamiera zincata di tipo spiralato che attraverseranno la zona docce e spogliatoio; questi saranno dotati di apposita foratura in modo da diffondere uniformemente l'aria. Il diametro dei canali sarà di 250 mm e la velocità dell'aria di progetto è costante pari a 6 m/s. sopra le docce ed i wc saranno posizionati canali forati di estrazione dell'aria viziata che si collegheranno all'unità esterna, perciò l'aria immessa negli spogliatoi transiterà

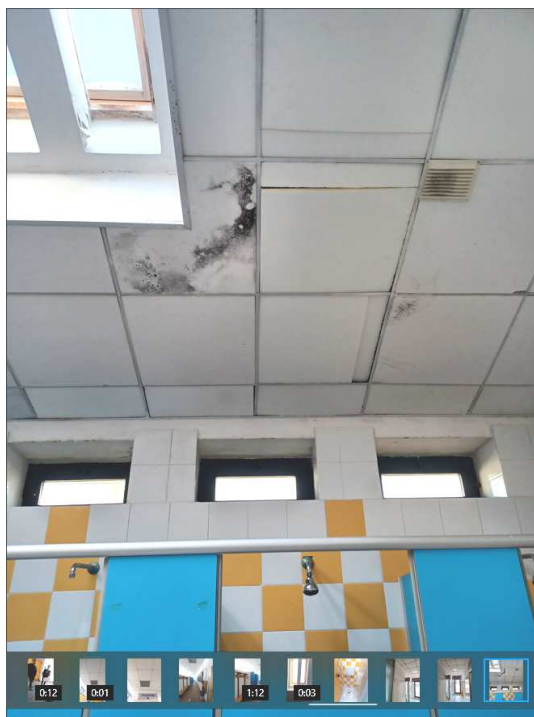
- b) Entrambi gli spogliatoi hanno controsoffittature danneggiate dalla condensa, malfermi ed in parte già oggetto di sostituzioni dopo i distacchi. Alcuni pannelli caduti sono stati sostituiti con banali pannelli di EPS.

a2- **Smontaggio ed allontanamento a PP.DD. del controsoffitto in quadrotti degli spogliatoi – zona docce:** il controsoffitto oggi esistente è completamente ammalorato a causa dell'aggressione da parte della condensa e dell'elevato tasso di umidità presente all'interno dei locali esercitatisi nel corso degli anni. In talune zone si sono già manifestati delle cadute dei quadrotti, risolti in modo improvvisato con l'inserimento di quadrotti in EPS al posto di quelli in gesso fibrato. Anche tutta la pendinatura di fissaggio al solaio di copertura è deteriorata. Per eliminare il rischio di caduta di tali elementi si provvederà a:

- smontare tutti i controsoffitti negli spogliatoi e nei servizi igienici;
- a mantenere a vista il soffitto inclinato esistente riprendendo la finitura di intonaco danneggiata dai buchi di fissaggio delle pendinature;
- ad alloggiare entro canaline aperte e dedicate le dorsali degli impianti esistenti già concentrate a ridosso del muro di spina;
- installare un efficiente sistema di trattamento dell'aria (oggi completamente inesistente) con URA esterna e tubazioni di mandata e aspirazione appese, in grado di mantenere valori di umidità costanti e controllati.

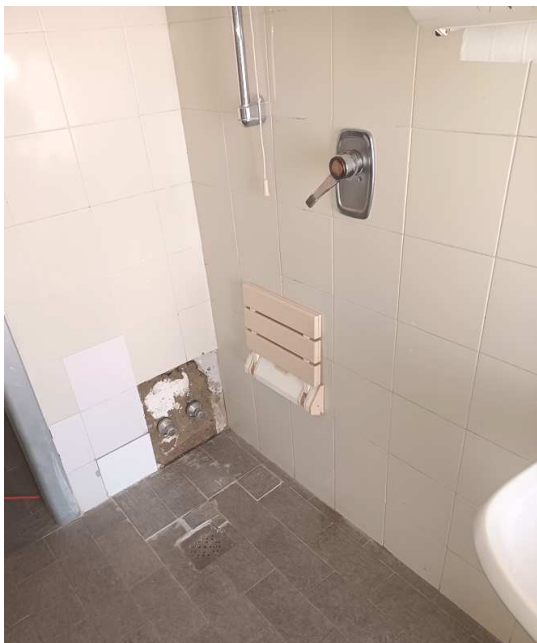
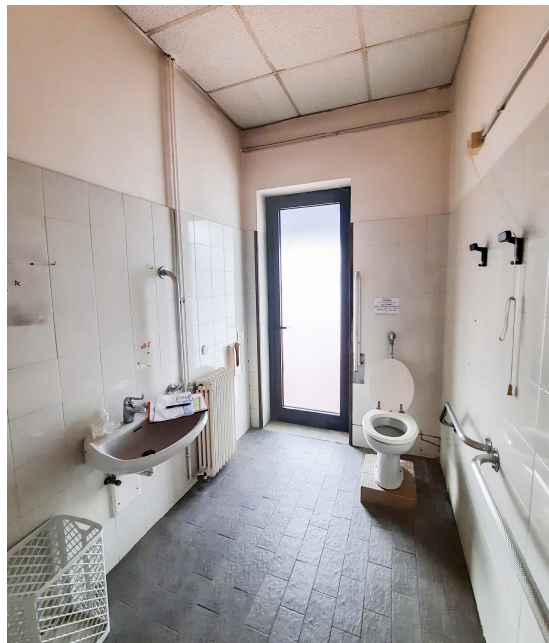
- d) Le finestre a tetto hanno i telai in legno degradati e necessitano di una manutenzione.
- e) Il servizio igienico dedicato alle persone con disabilità non ha dimensioni, né attrezzature adeguate, in particolare lo spazio doccia troppo ridotto, il wc ricavato in modo artigianale con wc standard, mancanza di alcuni maniglioni a parete, mancanza del pulsante a parete per lo scarico wc, lavabo inadeguato, mancanza specchio reclinato.

a1- **Demolizione e Ricostruzione di pareti divisorie per l'adeguamento all'utilizzo delle persone con disabilità:** queste opere saranno realizzate all'interno dei locali bagno disabili e servizi maschi - femmine. La finalità è di adeguare, in termini di disposizione ed apparecchiature sanitarie, l'unico bagno per disabili attualmente esistente, ubicato in prossimità dell'ingresso. Gli altri interventi riguarderanno le aree spogliatoi e servizi igienici degli utenti della piscina. Queste zone oggi non dispongono di servizi igienici, né docce, né spogliatoi dedicati alle persone con disabilità. Per questo motivo si ricaveranno, all'interno degli spazi oggi presenti, una cabina spogliatoio ed un servizio igienico attrezzato con doccia, wc e lavabo, per ciascuna area (maschi/femmine).

b3-Bagni per disabili: i nuovi bagni per portatori di disabilità verranno accessoriati con i seguenti elementi: lavabo orientabile con miscelatore, doccia a filo pavimento con sedile, vaso a sedere con cassetta a zaino e comando di lavaggio laterale. Oltre agli apparecchi sanitari sono previsti gli appositi maniglioni di sicurezza ed ausilio alle movimentazioni e specchio reclinato sovrastante il lavabo. La realizzazione dei nuovi bagni accessibili comporterà il rifacimento dei collegamenti acqua fredda e sanitaria oltre quelli di scarico.

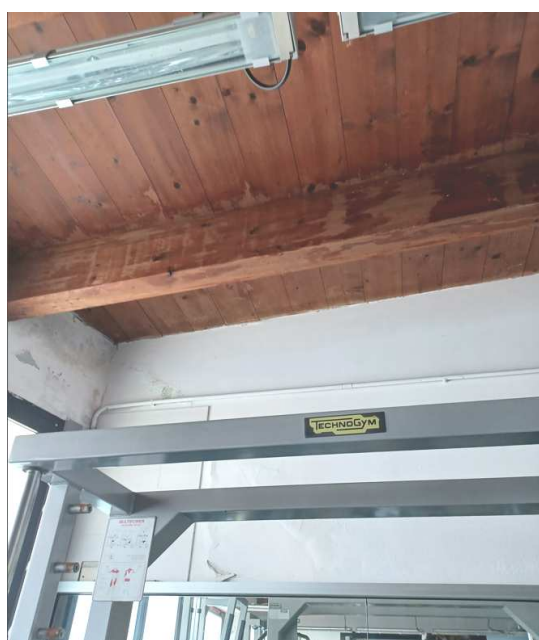
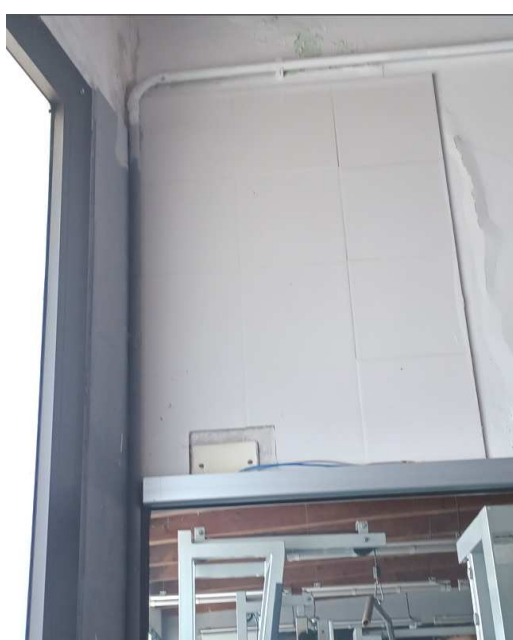
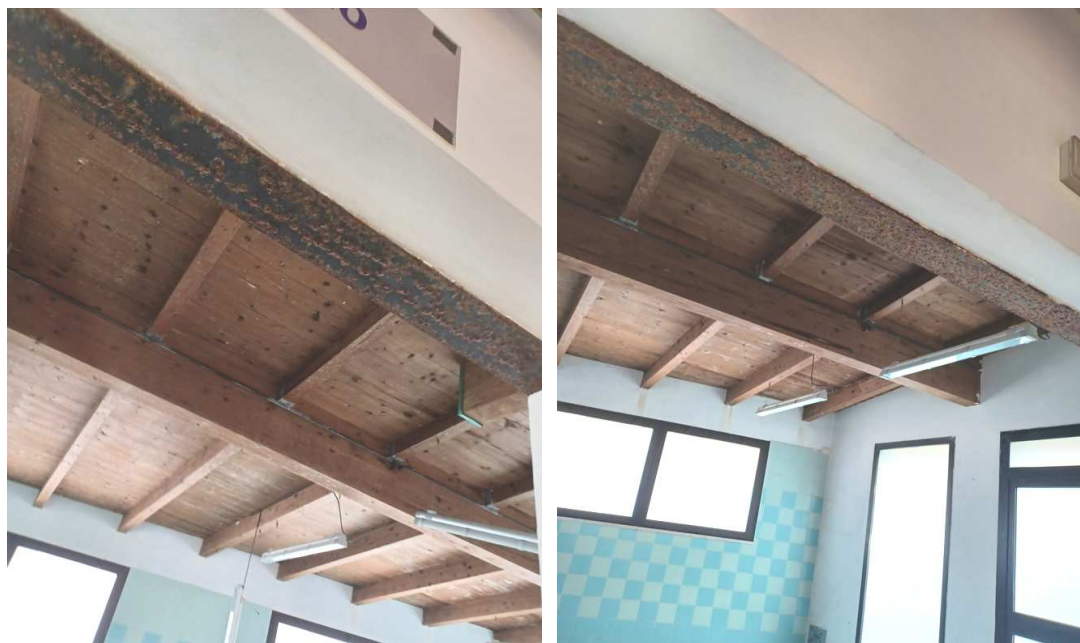
Le condizioni di manutenzione e conservazione sono cattive per quanto riguarda principalmente gli assiti e gli intonachi che manifestano evidenti danni causati da formazioni di condensa. Anche le architravi in acciaio, ubicate sopra le grandi aperture poste tra la zona della vasca natatoria e la vasca di idroterapia – zona fitness, sono aggredite da ruggine in stato avanzato. Per quanto riguarda gli impianti si segnala che l'impianto di trattamento dell'aria deve essere sostituito in quanto obsoleto.

Nell'angolo est della palestra e del locale con vasca idroterapica sono evidenti i danni alle finiture ad intonaco causati da ponti termici non risolti.

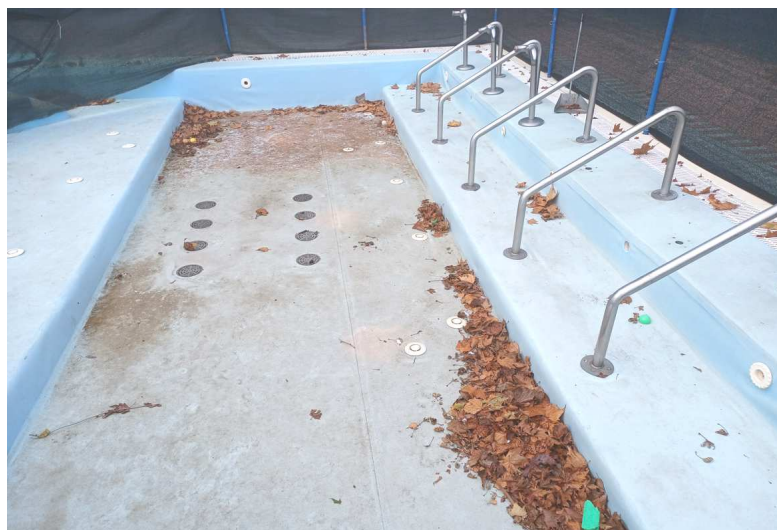
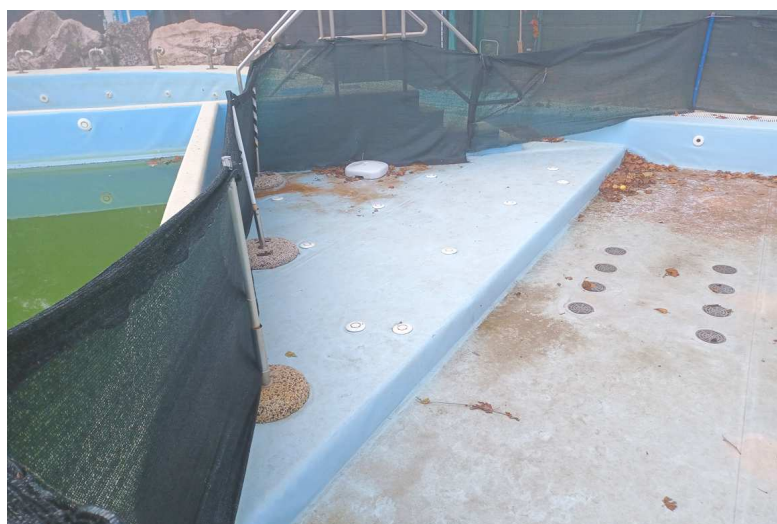
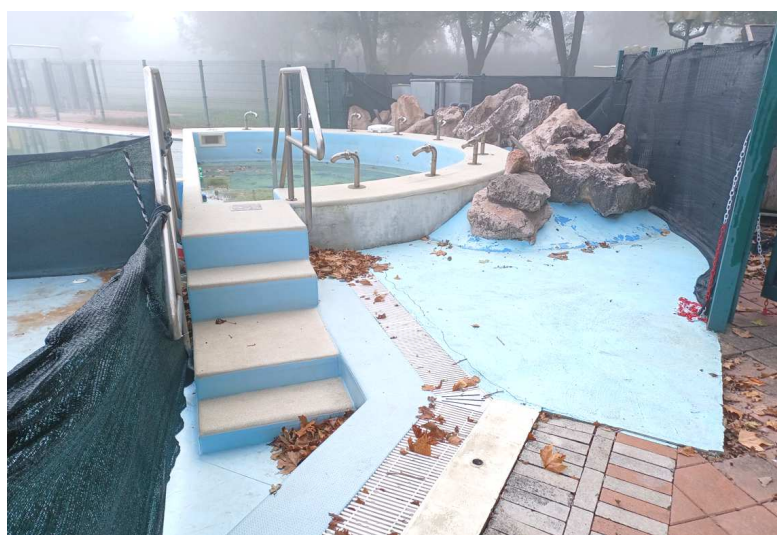
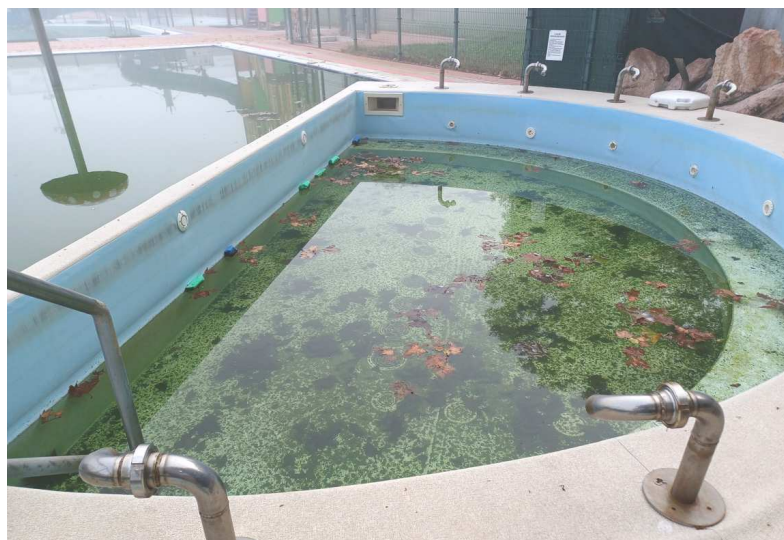
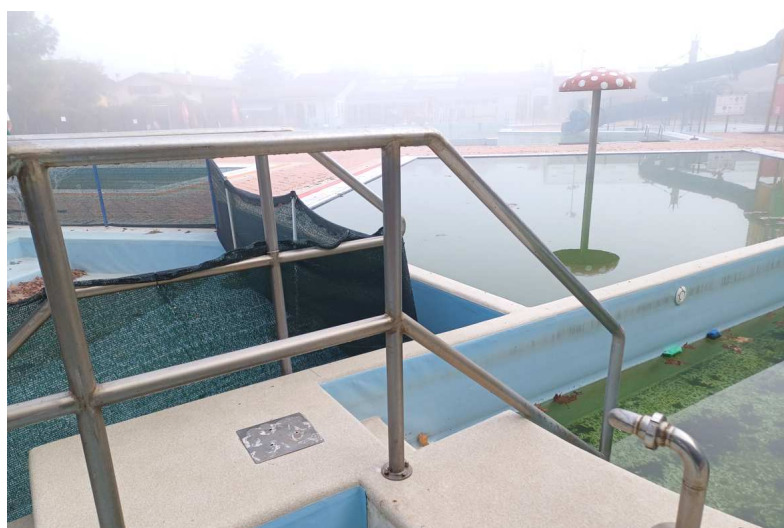
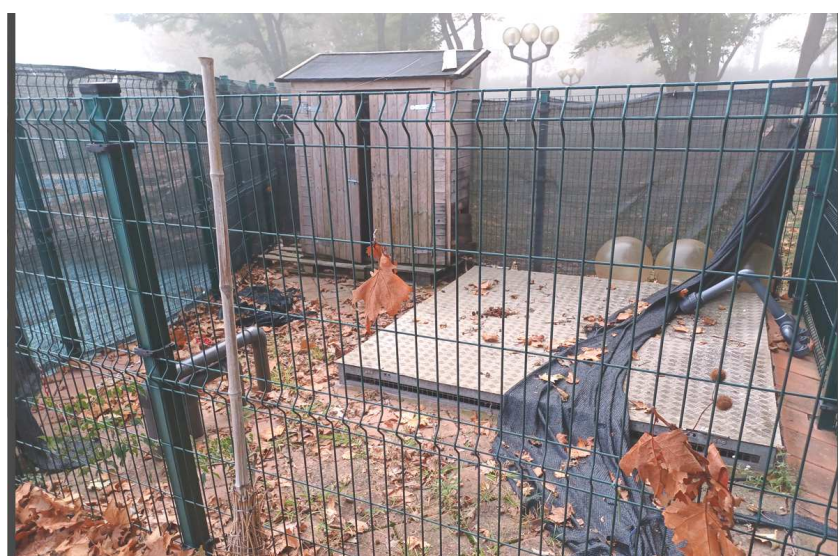
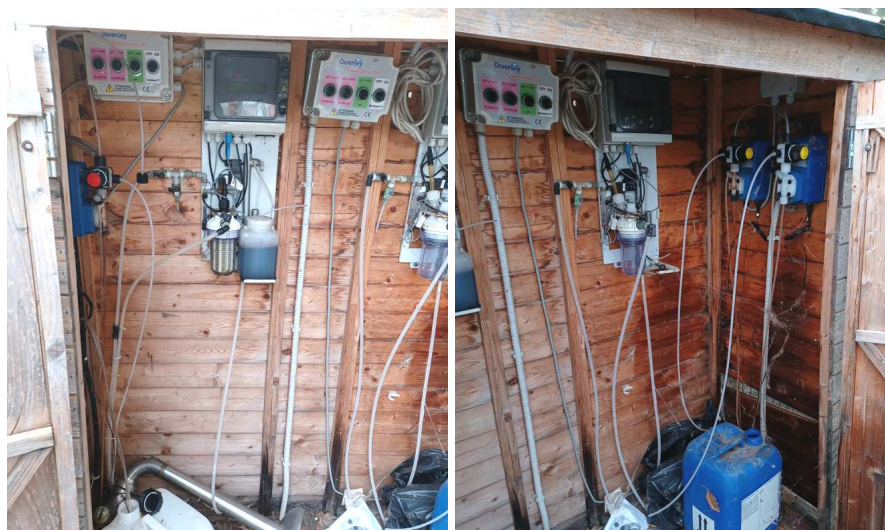
Tutte le vasche denotano problemi alle mattonelle di bordo sfioro che richiedono una completa sostituzione.

Le vasche collegate a quella principale sono normalmente funzionanti, le altre 2 sono completamente fuori uso a causa dell'ubicazione degli impianti elettrici all'interno di vasche interrate. Queste ultime vasche necessitano di un intervento di manutenzione straordinaria.

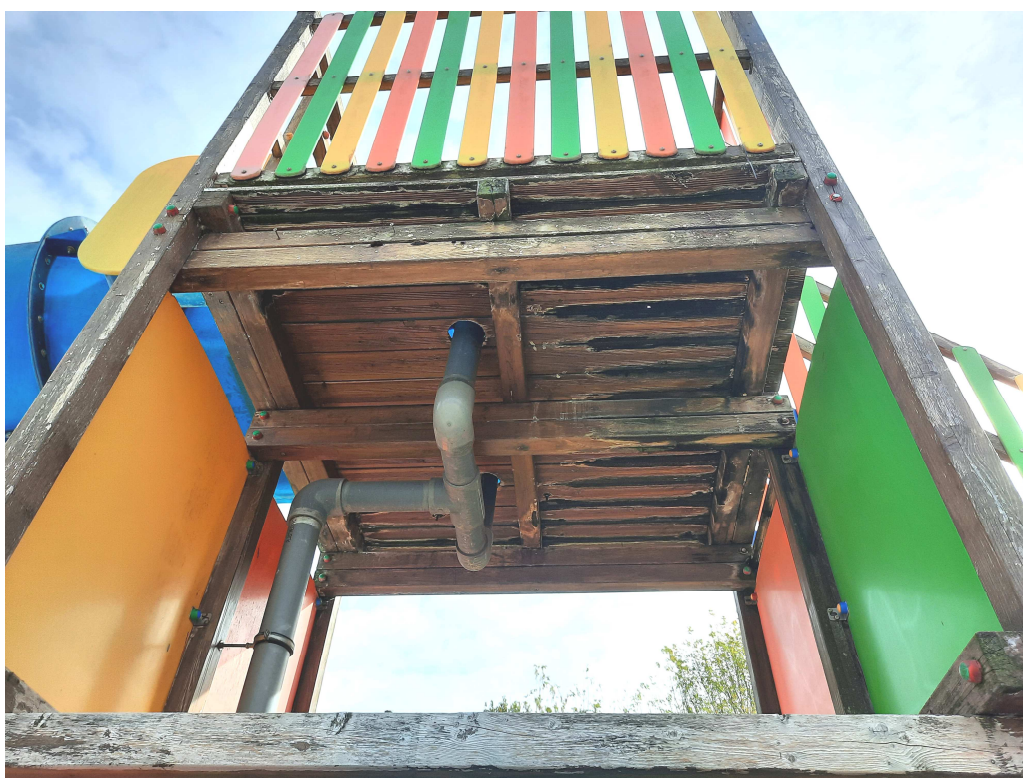
Nell'area della vasca principale è presente anche un acquascivolo con castello delle scale in legno. La struttura in legno è in parte danneggiata e deve essere oggetto di una manutenzione straordinaria per ripristinare le necessarie condizioni di sicurezza.
