**INTERVENTO DI MIGLIORAMENTO SISMICO
DELL'ASILO NIDO DI VIA UGO FOSCOLO
A PORTO MANTOVANO**

**RELAZIONI SPECIALISTICHE
INDAGINI SUL FABBRICATO**

GENNAIO 2018

Caratterizzazione dinamica dell'asilo nido di via Ugo Foscolo di Porto Mantovano (MN)

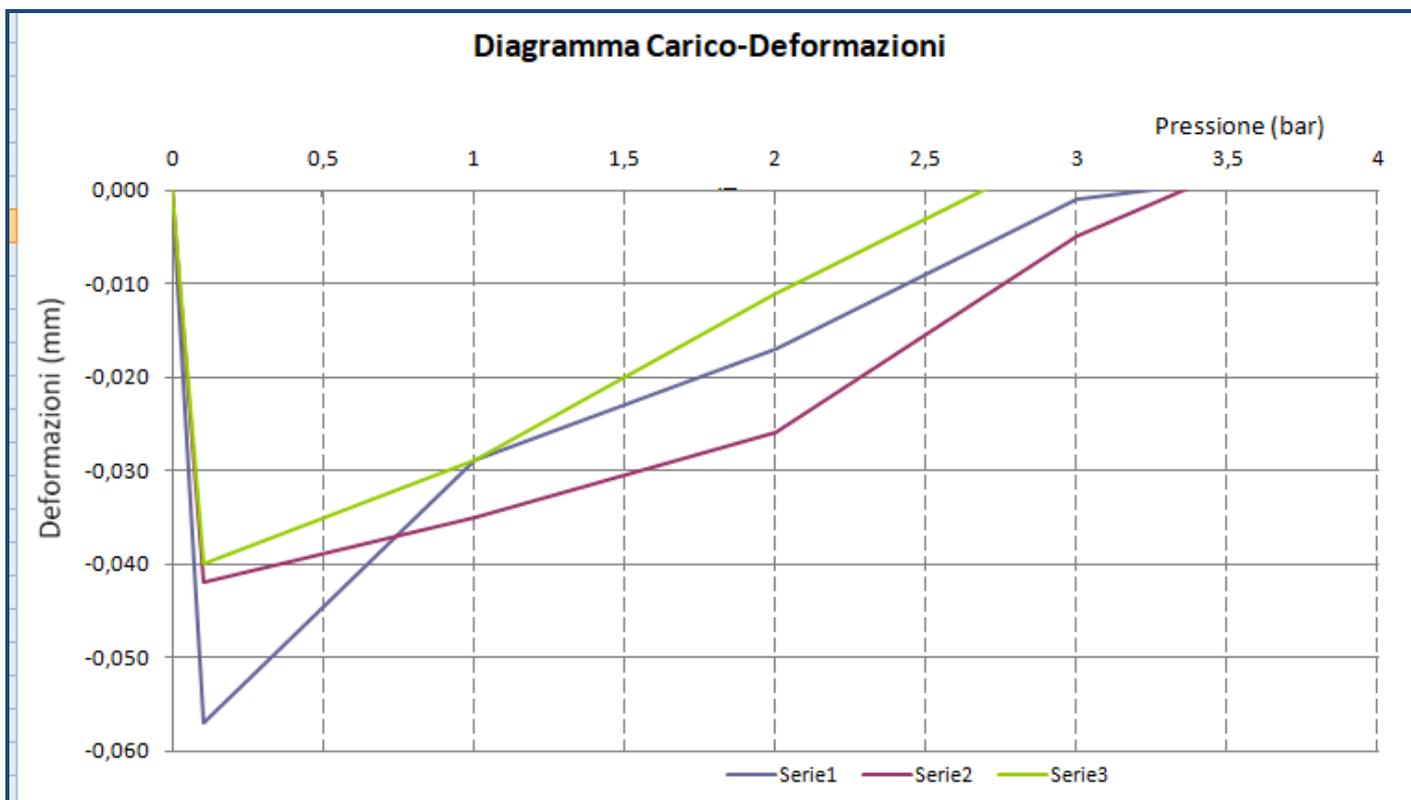
5.1 Martinetti piatti – Punto di prova MP1

Tensione esercizio σ_e
(daN/cm²) **2,75**

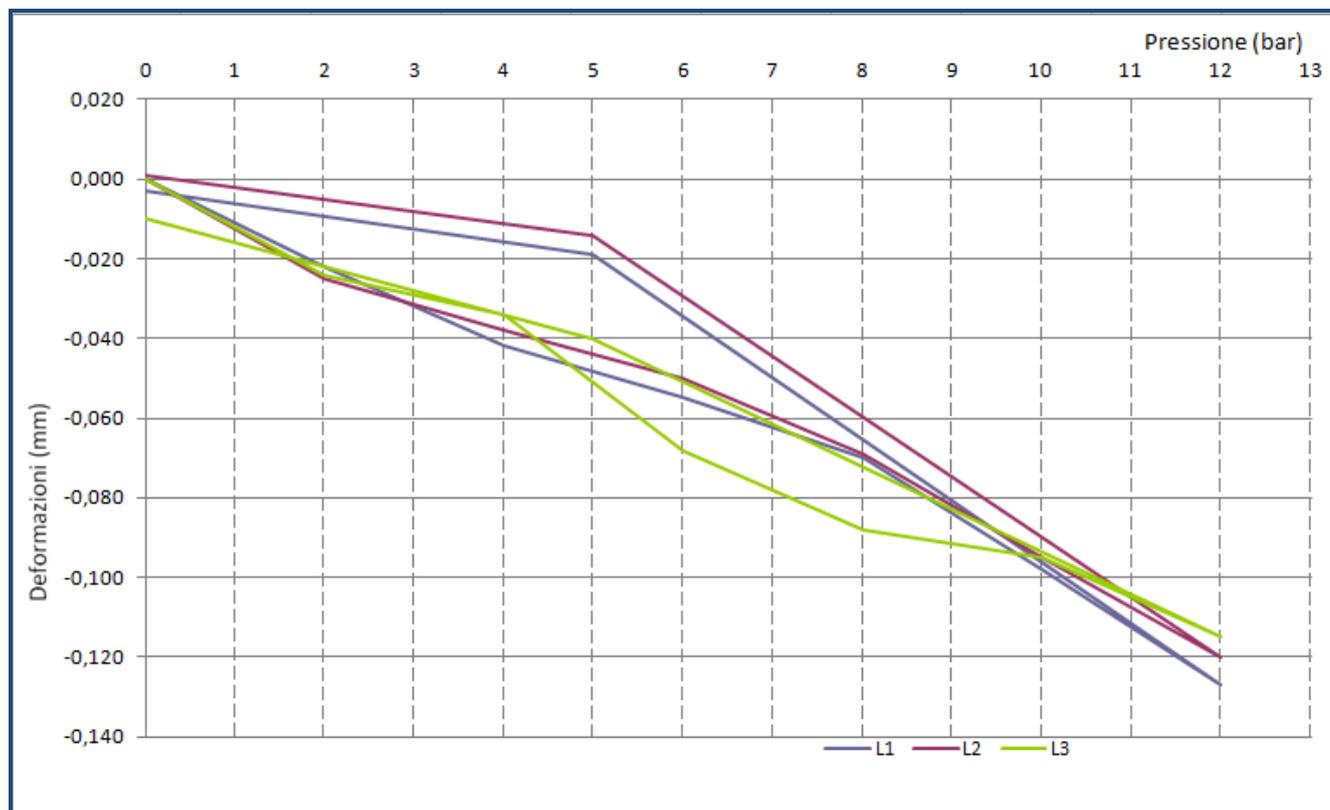
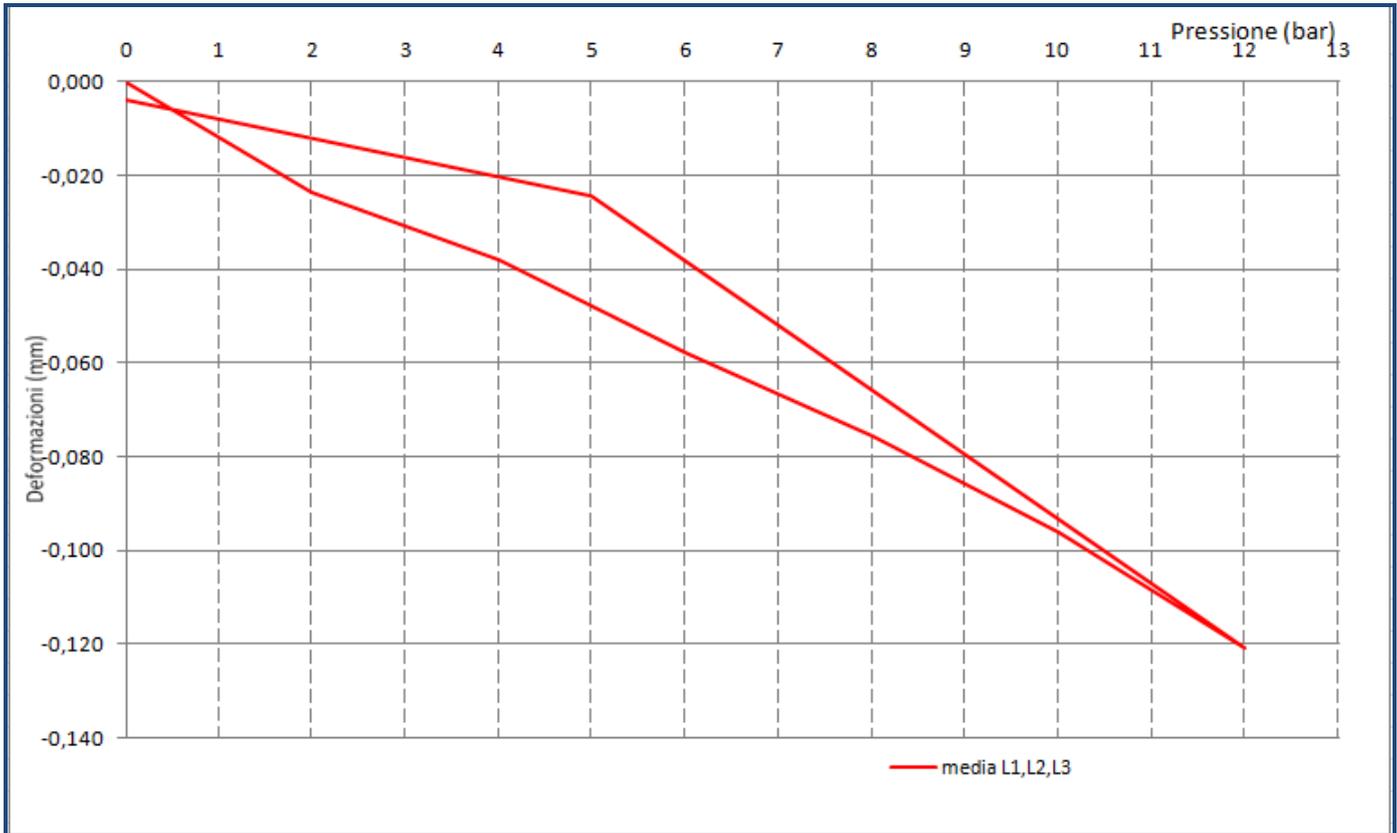
E medio (daN/cm²) 20304

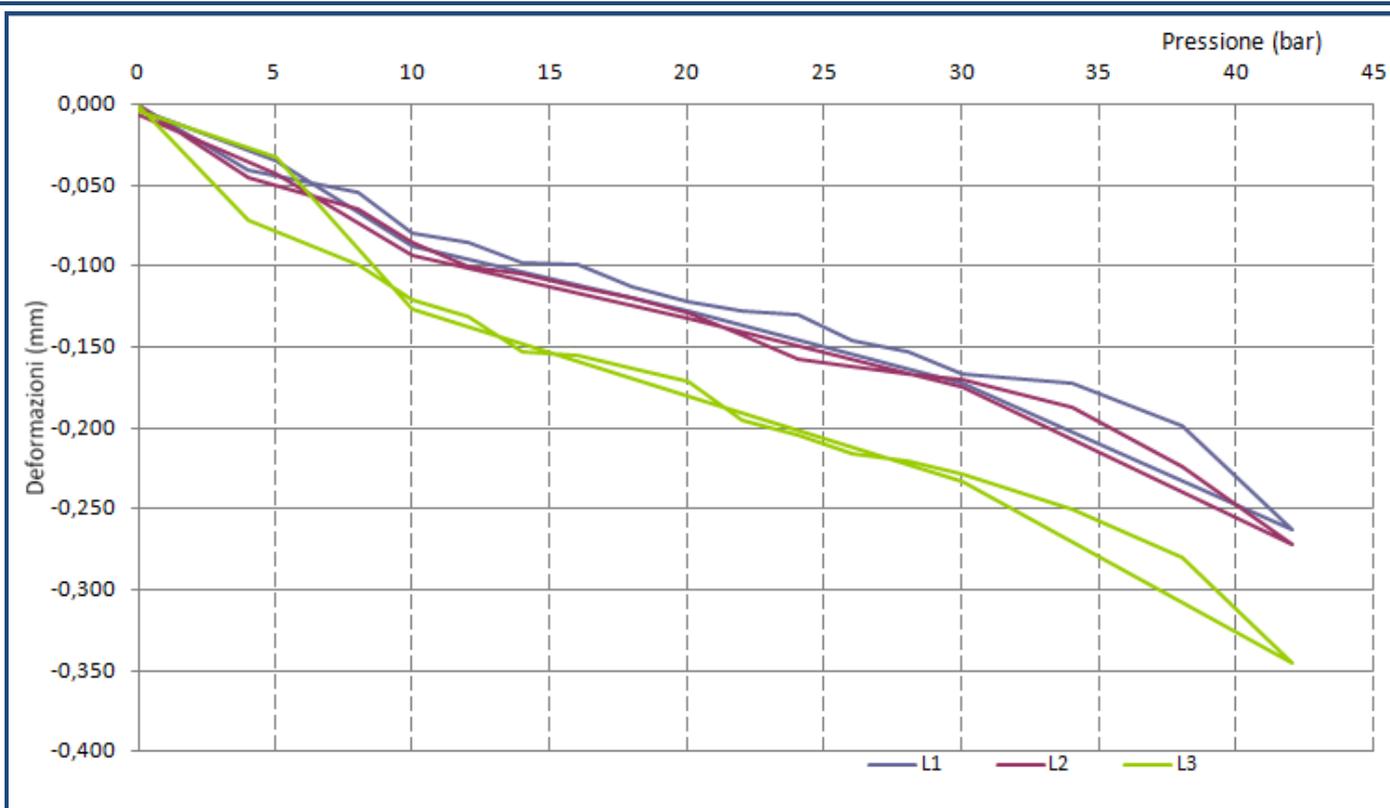
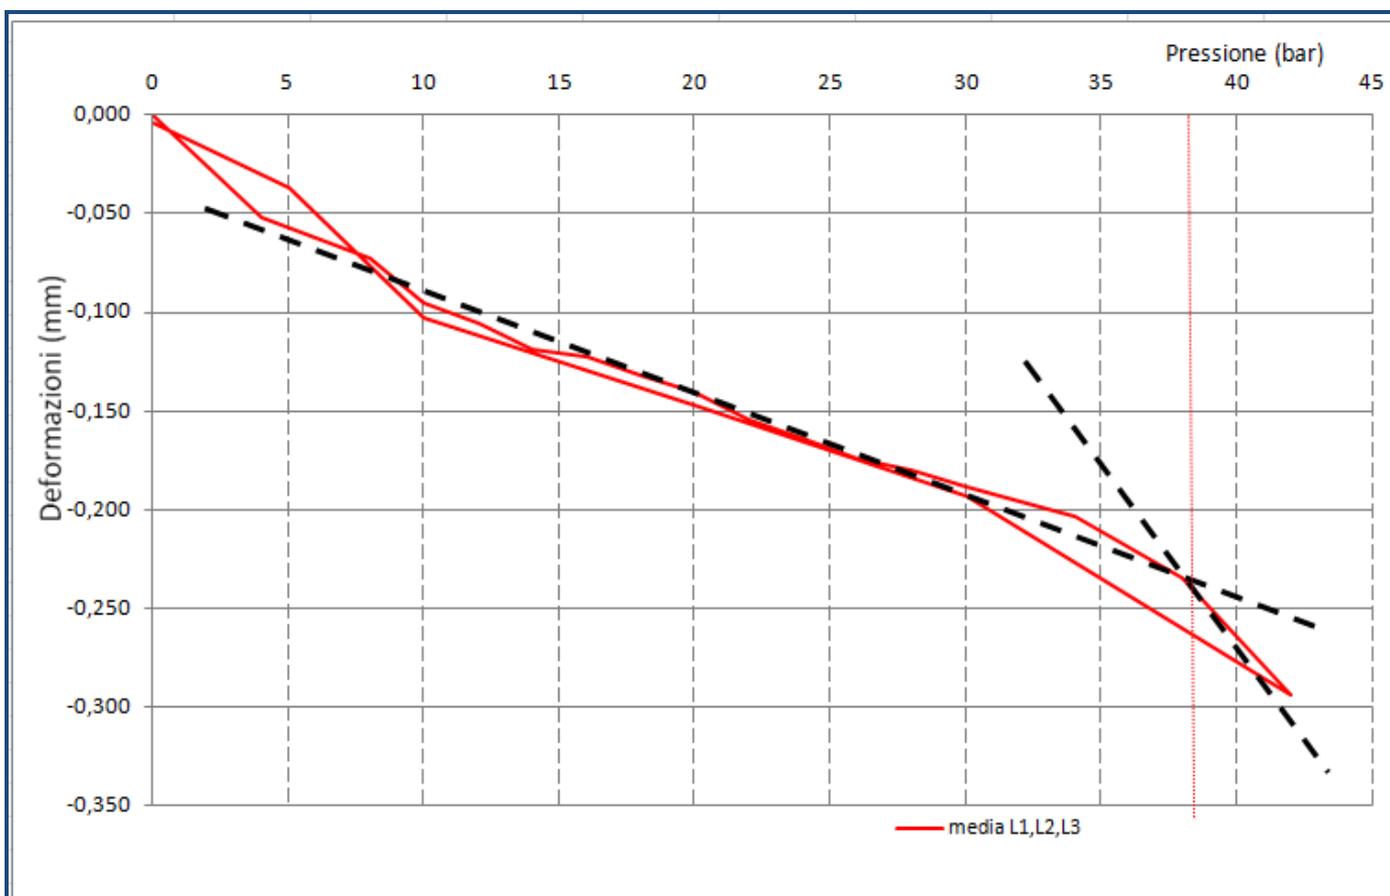
Punto di prova MP1

**Tensione limite elastico
(a 38.0 bar)
daN/cm²**

29,86

E medio (daN/cm²) 26970

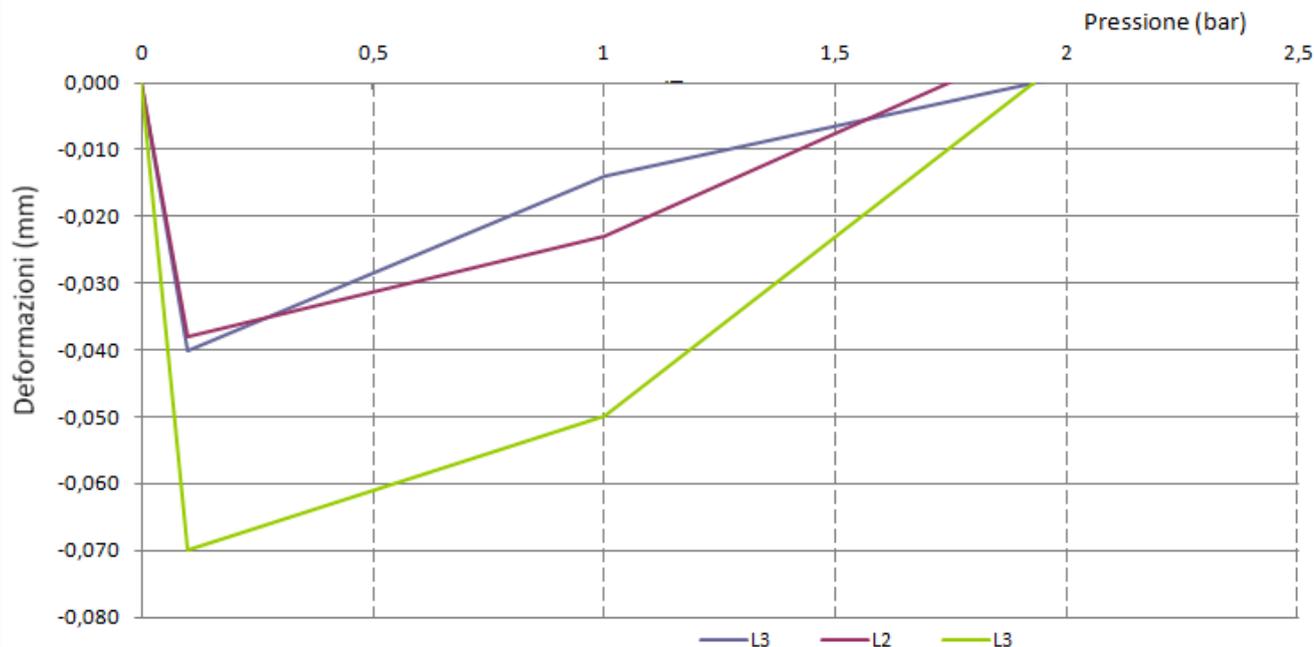
5.2 Martinetti piatti – Punto di prova MP2

Tensione esercizio σ_e
(daN/cm²) **1,57**

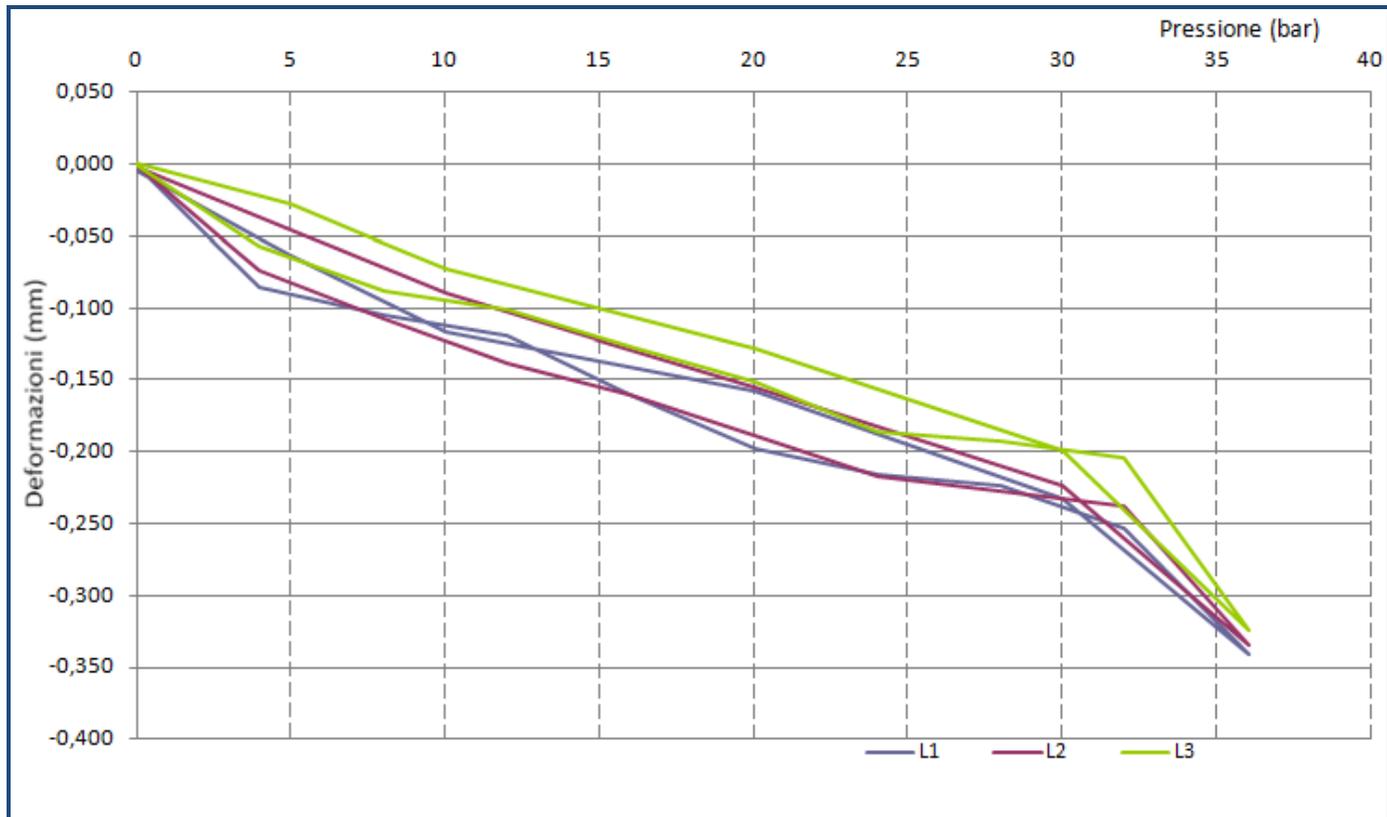
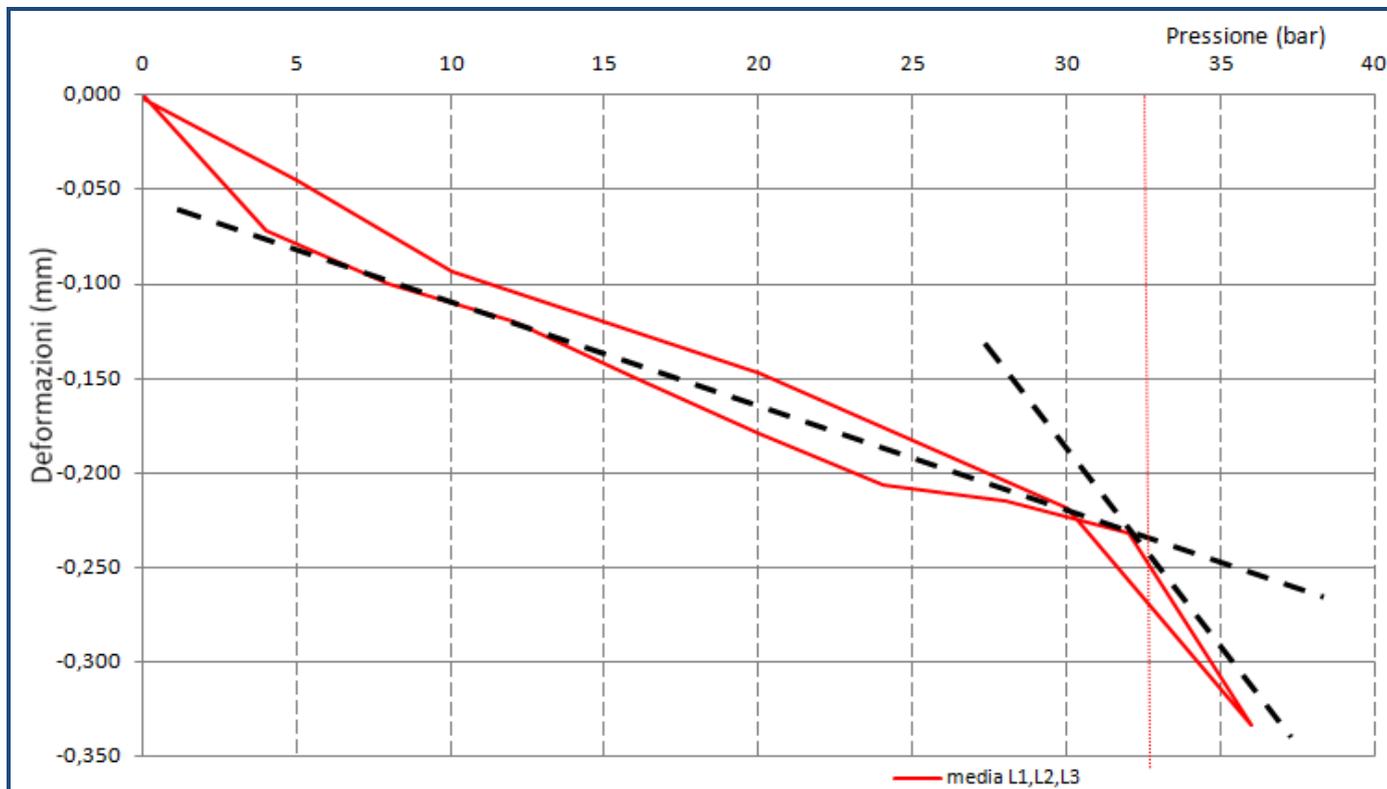
Punto di prova MP2

**Tensione limite elastico
(a 32.5 bar)
daN/cm²**

25,54

E medio (daN/cm²) 22645

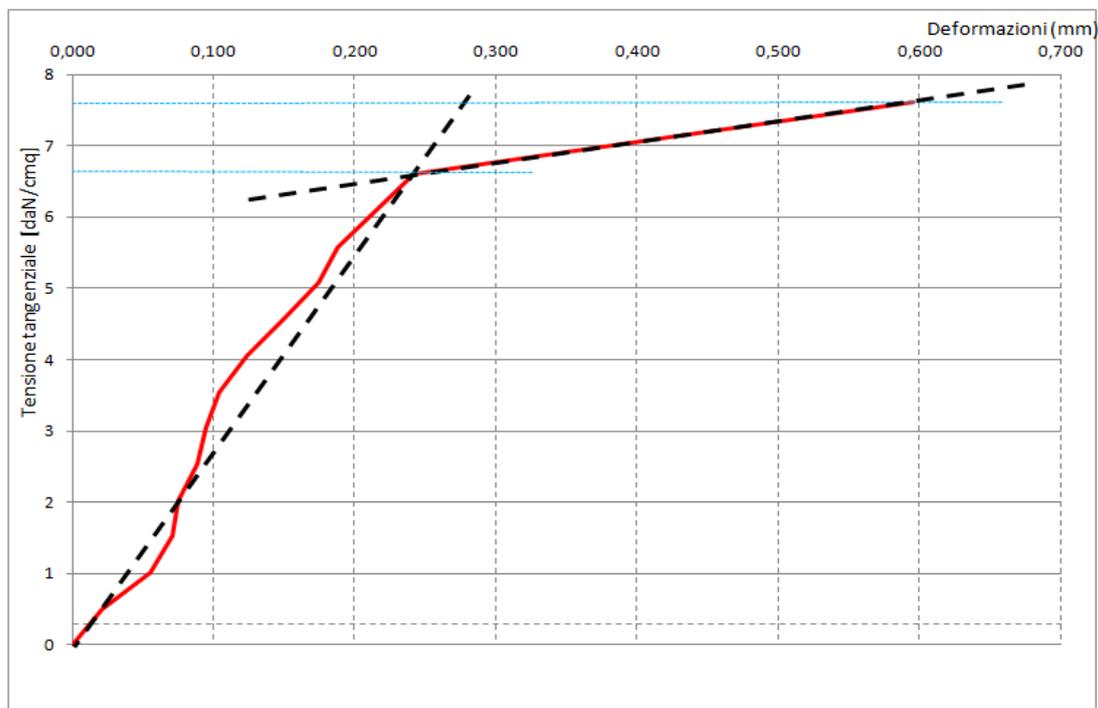
5.3 Prova a taglio su elemento di muratura in laterizio – Punto di prova T1

Tensione tangenziale di fessurazione : 6,8 (daN/cm²)*

Tensione tangenziale Ultima Rilevata : 7,6 (daN/cm²)

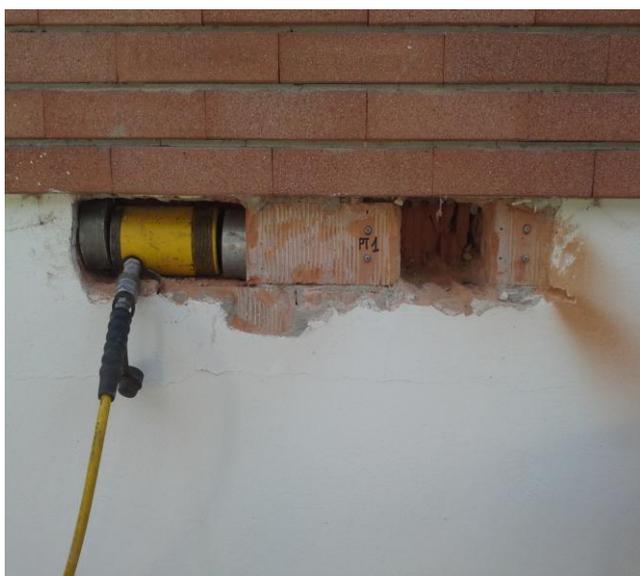
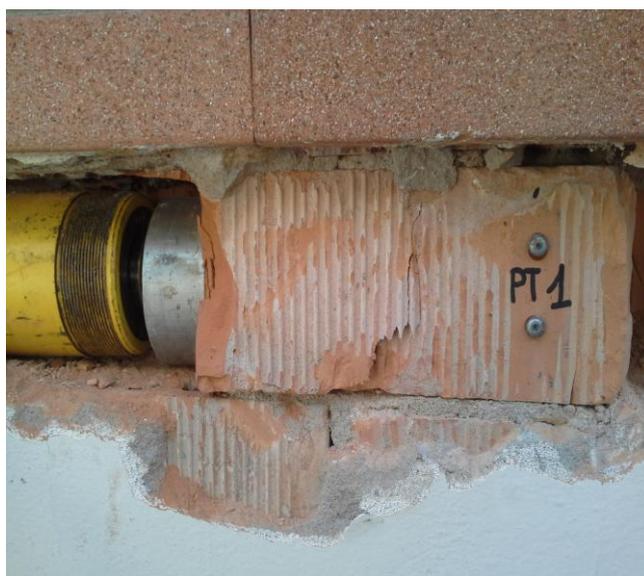
Punto di prova T1

NOTE:* Rottura blocco in laterizio

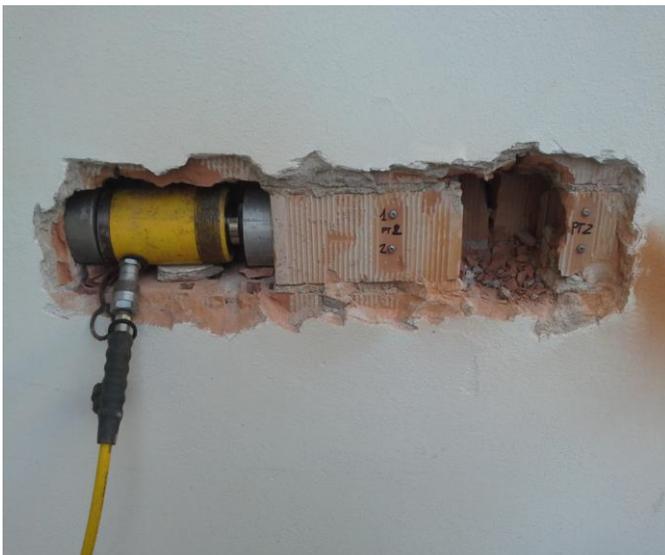
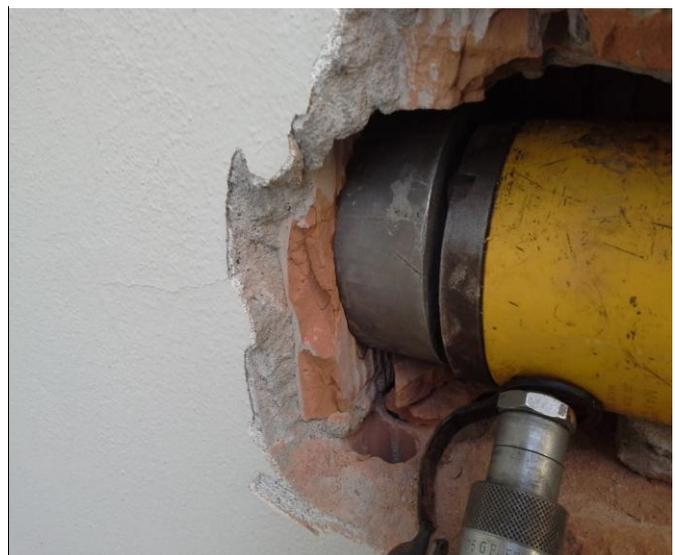
Punto di prova T2

Tensione tangenziale di fessurazione : 5,5 (daN/cm²)*

Tensione tangenziale Ultima Rilevata : 6,5 (daN/cm²)

NOTE:* Rottura blocco in laterizio

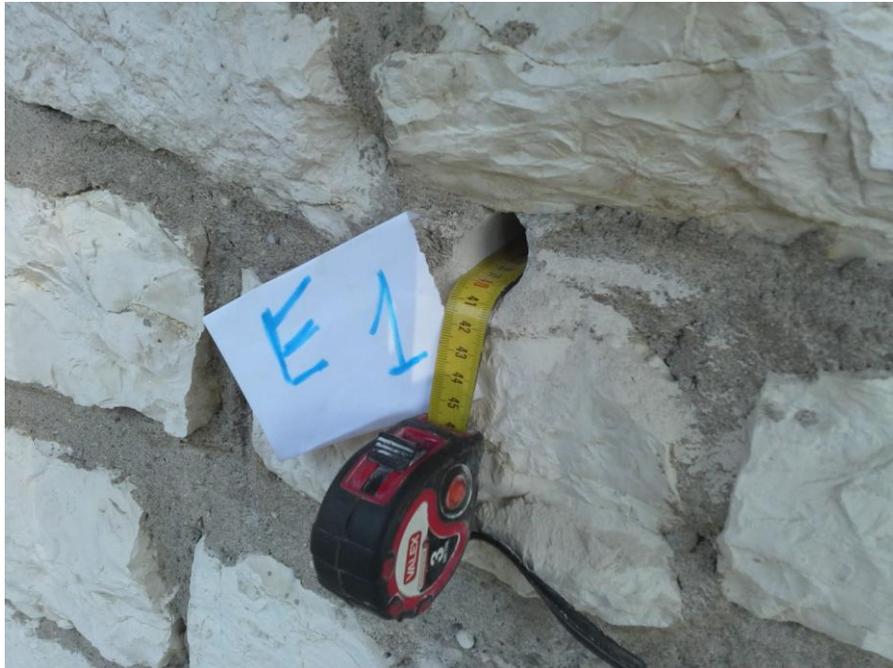
Punto di prova E1 - MURO perimetrale p.t.

Stratigrafia : Rivestimento+Calcestruzzo =15 cm + Blocco forato in calcestruzzo =25 cm

Spessore tot. = 40 cm

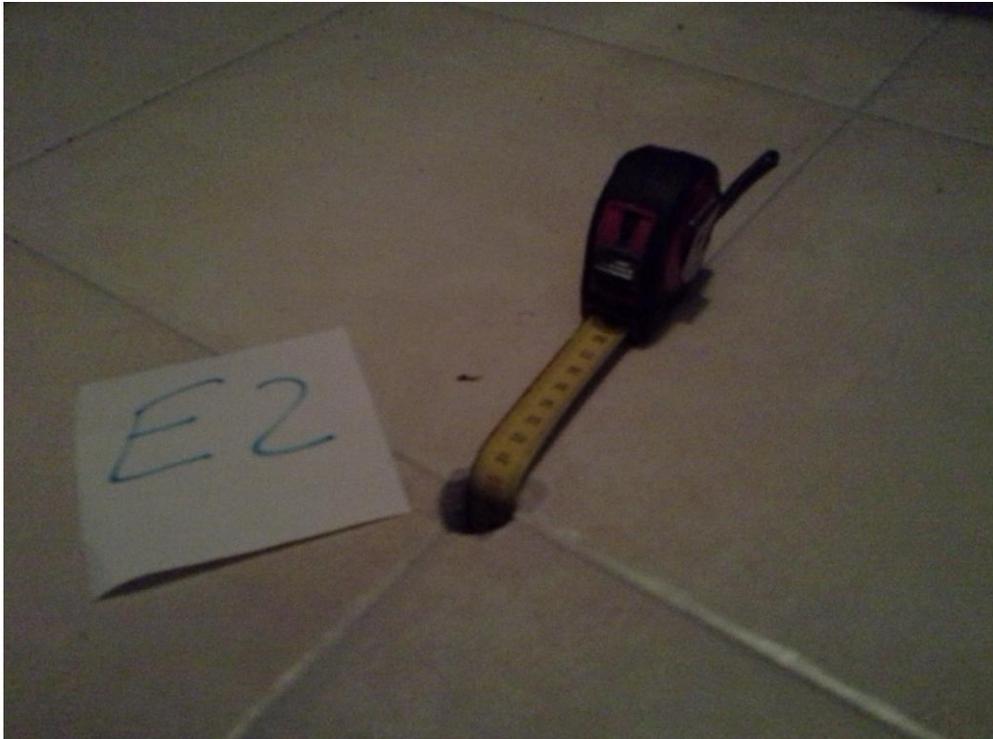
Punto di prova E2 - Solaio p.t.

Stratigrafia : Soletta in cls + Massetto =14 cm + Pignatta in laterizio =16 cm

Spessore tot. = 30 cm

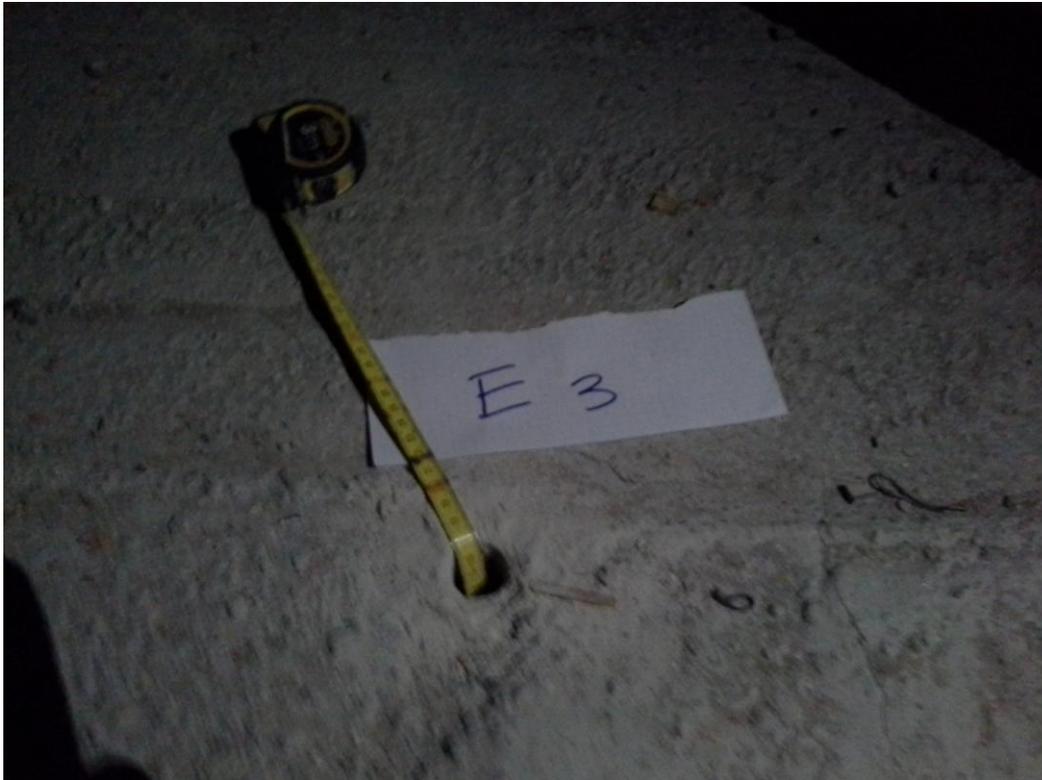
Punto di prova E3 - Solaio 1°p.

Stratigrafia : Cappa in calcestruzzo =1 cm + Pignatta in laterizio =16 cm

Spessore tot. = 17 cm

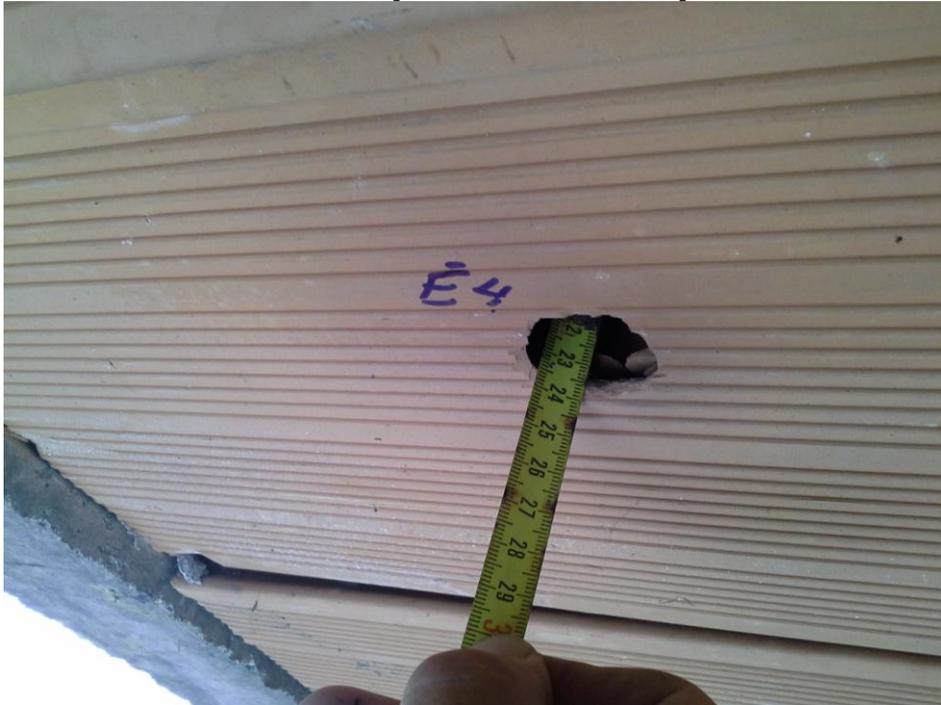
Punto di prova E4 – Copertura

Stratigrafia : *Tavella in laterizio =4 cm + Intercapedine = 20 cm + Tavella in laterizio =4 cm*

Spessore tot. = 28 cm

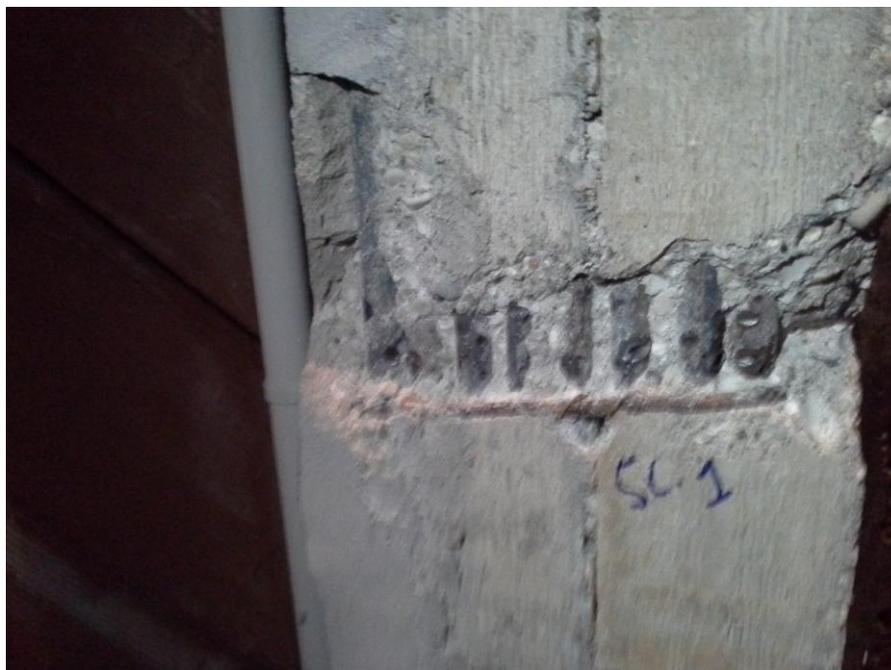
Intradosso trave obliqua sp.25 cm – zona sottotetto

Ferri individuati: n.7 ferri longitudinali LISCI \varnothing 14 mm + staffa LISCIA \varnothing 8 mm

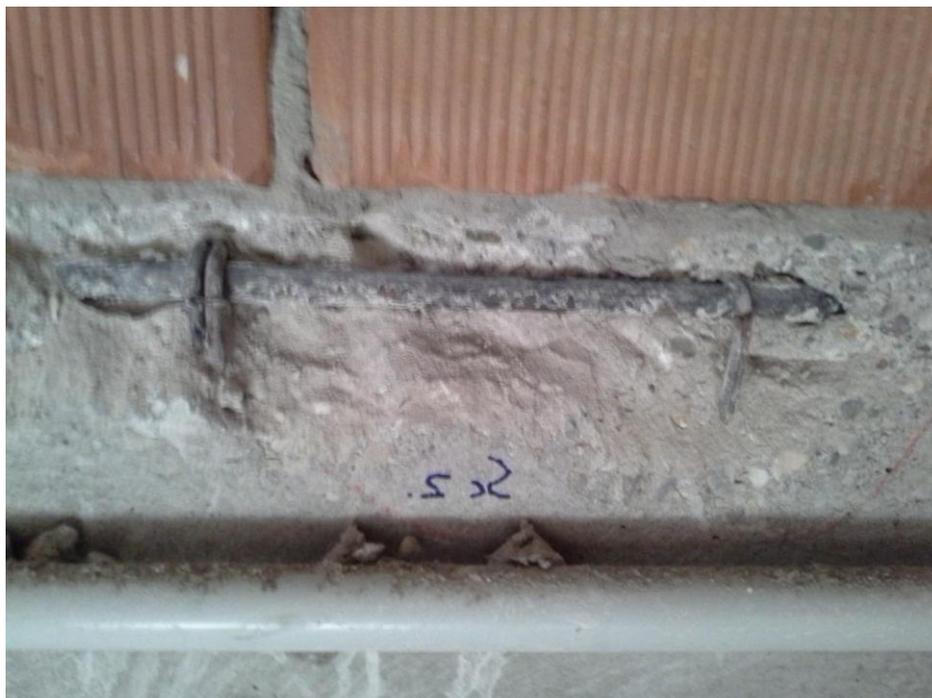
Scalpellatura RC2

Trave centrale rialzata – zona sottotetto

Ferri individuati: n.1 ferro longitudinale NERVATO \varnothing 16 mm + staffa LISCIA \varnothing 8 mm

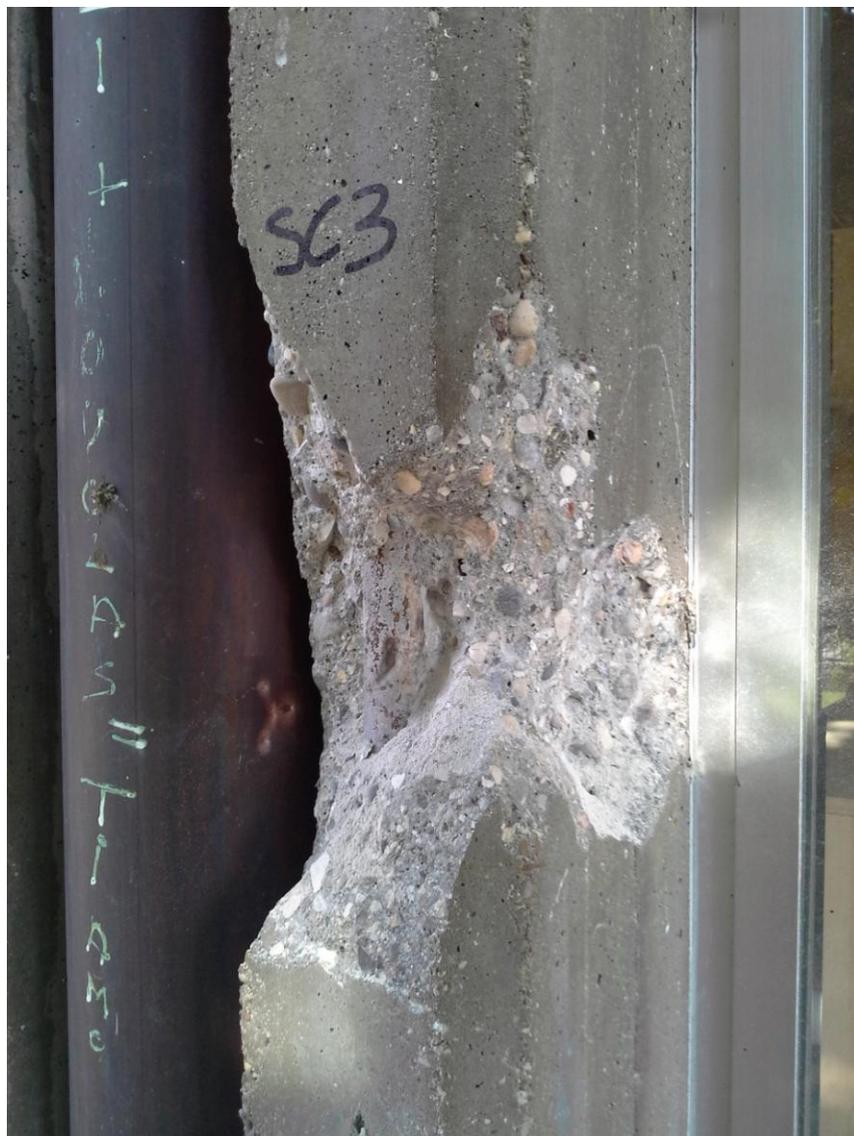
Scalpellatura RC3

Pilastro sagomato perimetrale – piano Terra

Ferri individuati: ferro longitudinale LISCIO Ø 18 mm

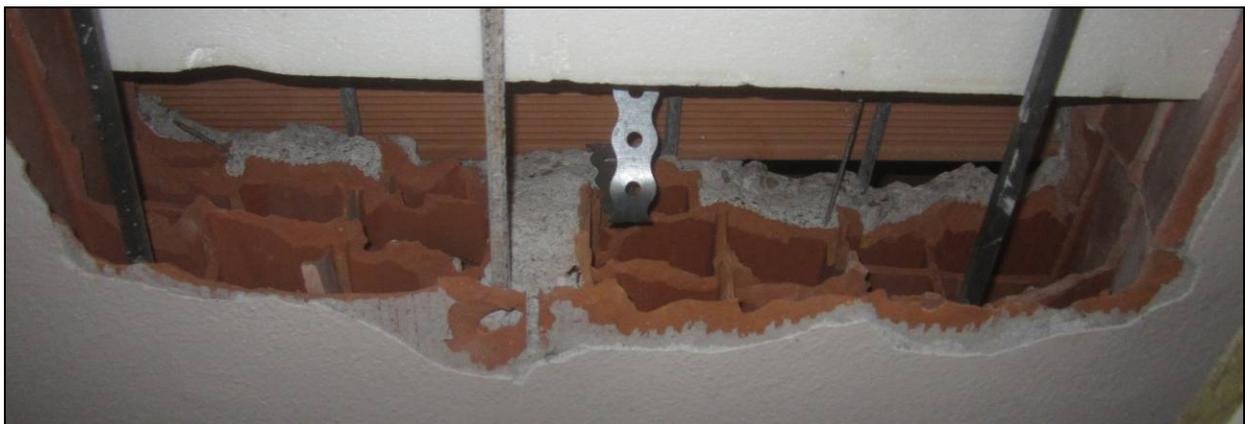
Nel punto in cui è stata eseguita la microdemolizione lo strato di finitura che riveste l'intradosso del solaio ha uno spessore di 0,80÷1,00 cm.

Foto n° 5 - Visione d'insieme della microdemolizione eseguita nel dormitorio al piano terra.
