OGGETTO: Richiesta di finanziamento per attrezzature religiose. Legge Regionale Lombardia 11 marzo 2005 n. 12

di accedere ai **Finanziamenti per attrezzature religiose**, come determinati dall'art. 73 della L.G. n. 12/05, per la realizzazione di **interventi di restauro e risanamento conservativo nella chiesa parrocchiale e sul relativo campanile**, come descritto nella relazione di progetto e preventivo di spesa redatti dall'Arch. Camilla Simoneschi allegati alla presente.

PARROCCHIA di S.ANTONIO di PADOVA in PORTO MANTOVANO  
PRESENTAZIONE degli INTERVENTI in PROGETTO

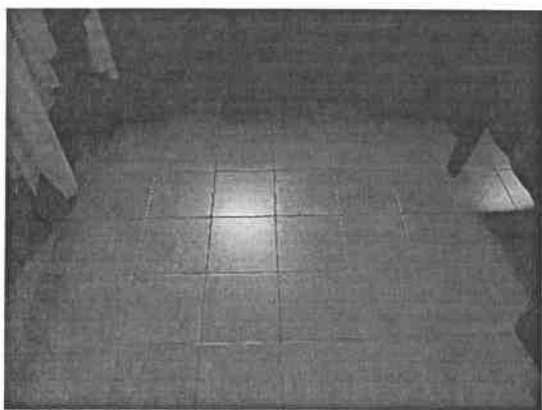
Il pavimento della Sagrestia, non originale e riguardo la posa del quale non è stato purtroppo possibile reperire informazioni né nell'archivio parrocchiale né in quello diocesano, risulta essere del tutto estraneo al contesto della Chiesa, e non presenta alcuna corrispondenza con gli altri tipi di pavimentazione presenti nell'edificio. Per tali ragioni, anche nell'ottica di una generale risistemazione dell'ambiente che preveda l'eliminazione del mobilio inadeguato al contesto e la successiva tinteggiatura delle pareti e della volta, si ritiene opportuna l'eliminazione della pavimentazione esistente e la sua sostituzione. L'intento sarebbe quello di dare omogeneità ai due ambienti speculari, la Sagrestia, appunto, e la Cappella del Santissimo posta sul lato nord, che presenta invece una pavimentazione con elementi in cotto di dimensioni 20x20cm circa, con tutta probabilità originali (l'archivio parrocchiale e diocesano non riportano infatti informazioni certe relativamente alle pavimentazioni). Sono già a

Pavimentazione da sostituire

disposizione della Parrocchia circa 17mq di pavimentazione originale in buono stato, per i quali è pensabile un recupero e un riutilizzo all'interno del disegno della nuova pavimentazione della Sagrestia. Dalle ricerche effettuate risulta plausibile che possa trattarsi proprio della precedente pavimentazione della Sagrestia, rimossa e conservata. Le metrature infatti combaciano (circa 30mq complessivi, di cui purtroppo buona parte è stata gravemente danneggiata dalle intemperie e risulta inutilizzabile), e la morfologia degli elementi risulta essere del tutto simile a quella della Cappella del Santissimo, anche se in questo caso abbiamo un formato di dimensioni leggermente maggiori (circa 22x22cm). Il progetto preliminare prevede il recupero degli elementi in buono stato e l'integrazione della metratura mancante con elementi in cotto realizzati ad hoc, posati secondo un disegno che permetta di cogliere chiaramente l'accostamento tra l'originale e il nuovo. Tale ipotesi progettuale è risultata fattibile dal punto di vista economico, considerati i preventivi ricevuti sia per la pulizia e la posa del materiale da recuperare, sia per la realizzazione della quantità necessaria di nuovi elementi da posare.

| n.Voce | Descrizione Voce | U.M. | Quantità | Prezzo Unitario | Prezzo Totale | Note |
|---|---|---|---|---|---|---|
| 2 | SAGRESTIA - RIMOZIONE PAVIMENTAZIONE<br>Rimozione pavimentazione esistente per mezzo di strumenti meccanici elettrici e relativo sottofondo. (h considerata di sottofondo 10cm). Il prezzo si intende comprensivo di trasporto a mano degli inerti fino al piazzale della chiesa carico, trasporto e | | | | | |
| 4 | SAGRESTIA<br>Posa pavimentazione in cotto a fresco, nuova e di recupero, come da schema D.L., comprensivo di materiale necessario per la posa, escluso fornitura pavimentazione. Superficie 31 mq | | | | | |

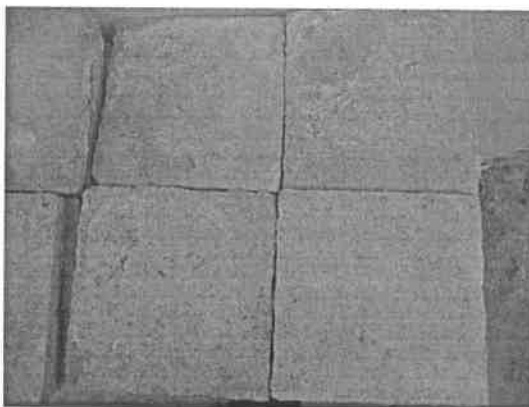
Pavimentazione originale da recuperare

| n.Voce | Descrizione Voce | U.M. | Quantità | Prezzo Unitario | Prezzo Totale | Note |
|---|---|---|---|---|---|---|
| 3 | Pulitura e levigatura delle mattonelle in cotto da recuperare per la successiva posa in sagrestia. Prezzo comprensivo dei necessari trasporti. | | | | | |

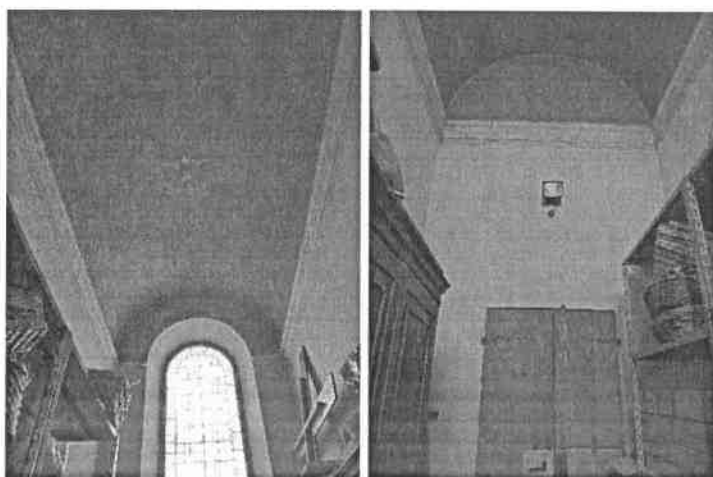
La Cappella nord, in buono stato conservativo, è l'unica che presenta ancora un apparato decorativo della volta. Tuttavia risulta attualmente essere un deposito di materiale utilizzato durante le celebrazioni, per cui l'intento della Committenza, anche a fronte di una reale necessità comunitaria, sarebbe quello di utilizzarla come ambiente adibito alla celebrazione del Sacramento della Riconciliazione. I confessionali in legno presenti non vengono infatti utilizzati, per cui manca di fatto uno spazio apposito che garantisca la necessaria riservatezza. In quest'ottica, questo ambiente non necessita di particolari interventi eccetto lo sgombero del materiale presente e un'accurata pulizia.

La cappella nord, attualmente utilizzata come deposito

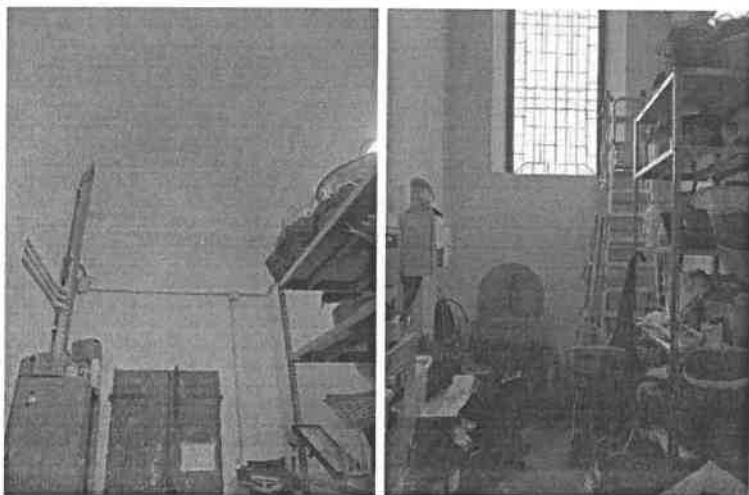
La cappella posta sul lato sud dell'edificio, è adibita a deposito e locale tecnico. Si tratta di un ambiente voltato privo di elementi decorativi. Esso necessita di essere meglio organizzato, per cui a seguito delle operazioni di sgombero, pulizia e tinteggiatura, si prevede di predisporre armadiature su misura volte a contenere i materiali provenienti dalla Cappella Nord, in modo da garantire maggiore ordine e fruibilità all'unico ambiente che rimarrebbe ad uso deposito all'interno della Chiesa, e a costituire una schermatura per tutte le apparecchiature tecniche poste sulla parete di destra, in modo che non risultino accessibili al pubblico. Mediante la realizzazione del suddetto mobilio su misura, si prevede anche di suddividere l'ambiente in due parti: la prima sarà destinata principalmente a locale tecnico, mentre lo spazio rimanente verrà utilizzato come ripostiglio, con la possibilità di essere chiuso da una porta facente parte del sistema di arredo su misura.

Cappella sud, attualmente utilizzata come locale tecnico

| | Armadiatura su misura ad ante in nobilitato bianco composta da unico vano interno, cappello superiore di chiusura e 5 ante battente. Dimensioni 284x54,5x225,6 comprensivo da porta doppio battente tra armadiatura e scaffalatura | | | | | |
| 21 | <b>STANZA SUD</b><br>Scaffalatura a giorno su misura in nobilitato bianco. Dimensione 284x40x225,6 | ac | 1,00 | 2.030,00 € | €. | 2.030,00 |

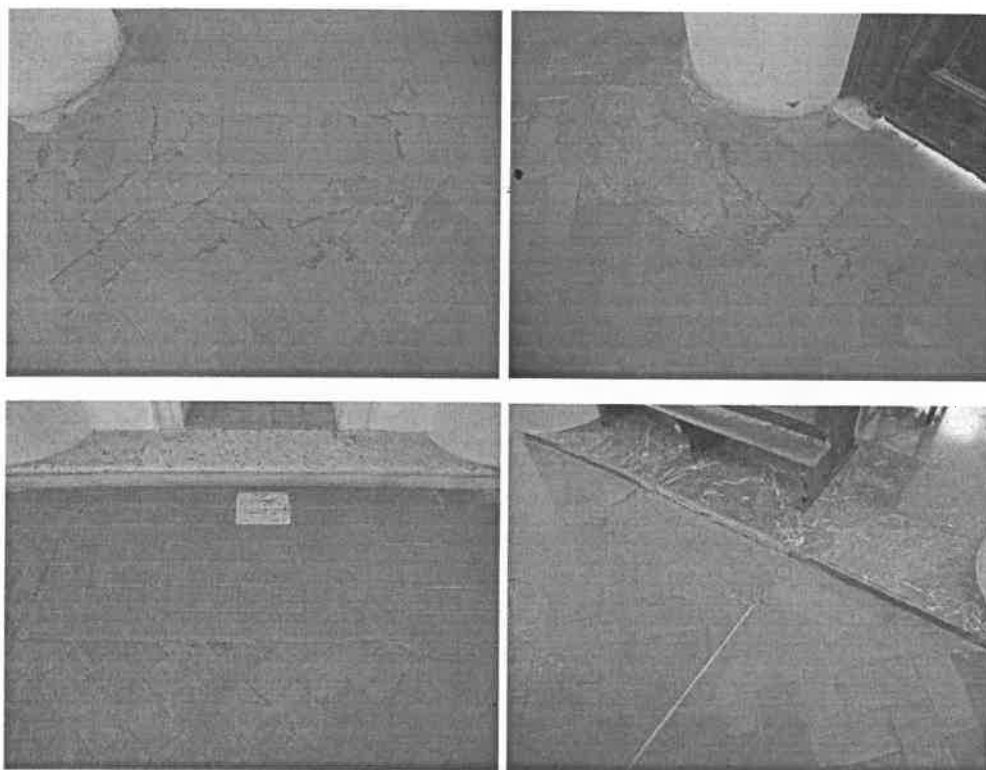
All'interno della chiesa, è possibile notare numerose aree di degrado della pavimentazione, sia per sollevamento di alcuni elementi che per la loro rottura. Vi sono inoltre aree in cui la pavimentazione manca completamente, ed alcune in cui, negli anni, le lacune sono state colmate con elementi in cotto di diversa natura. Il progetto prevede di intervenire su tali porzioni danneggiate o non coerenti mediante la sostituzione dei pezzi con elementi in cotto realizzati ad hoc. A seguito di questo, è previsto inoltre un trattamento di tutta la pavimentazione che consiste in un doppio lavaggio con monospazzola e prodotti finalizzati a rimuovere residui organici ed inorganici, seguito da un trattamento idrorepellente a base minerale che non alteri l'aspetto del materiale, ma consenta di limitare sia l'umidità di risalita che il degrado del materiale dovuto all'acqua utilizzata per le pulizie settimanali (anch'esse causa di rigonfiamento e sollevamento di porzioni di cotto). La fattibilità economica di tale intervento è già stata verificata, e lo stesso si ritiene auspicabile al fine di prolungare il più possibile la vita del pavimento, pur consapevoli che l'umidità dovuta ad un sottofondo di calce magra che poggia direttamente sul terreno di riempimento, continuerà ad essere causa del sollevamento della pavimentazione in numerosi punti per umidità di risalita. La navata centrale sarà interessata anche dal restauro del finestrone centrale a mezzaluna, che presenta numerose infiltrazioni d'acqua dovute alla perdita della camera d'aria e della tenuta dei giunti nel corso del tempo. Esso verrà asportato e restaurato in tutte le sue parti (telaio, cristalli, giunti, camera d'aria e piombature) presso l'azienda che l'ha realizzato (Progetto Arte Poli srl), nelle modalità previste dal restauratore, e subirà una parziale modifica del telaio al fine di rendere apribile a vasistas una porzione del riquadro centrale, per garantire un più efficace ricambio d'aria all'interno dell'edificio e ridurre il carico di umidità ai danni della volta.

Esempi dello stato di grado che interessa la pavimentazione dell'aula e dell'abside.

| n.Voce | Descrizione Voce | U.M. | Quantità | Prezzo Unitario | Prezzo Totale | Note |
|---|---|---|---|---|---|---|
| 5 | CHIESA<br>Ripristino porzioni di pavimentazione in cotto togliendo le porzioni ammalorate e danneggiate e incollando le nuove fornite dalla committenza, comprensivo di materiale necessario per la posa, escluso fornitura pavimentazione. | | | | | |
| 6 | TRATTAMENTO<br>Lavaggio pavimentazione in cotto con monospazzola e prodotto a base di alcali organici e inorganici, solventi agenti sequestranti e tensionativi per rimuovere residui di natura organica, vecchi trattamenti a base di cera, cere polimeriche, alghe e muffe. Secondo passaggio con monospazzola e prodotto acido per rimuovere efflorescenze cemento e residue da cantiere. Trattamento idrorepellente a base minerale per cotto, efficace anche per umidità di risalita non altera l'aspetto né la traspirabilità del materiale trattato. | | | | | |

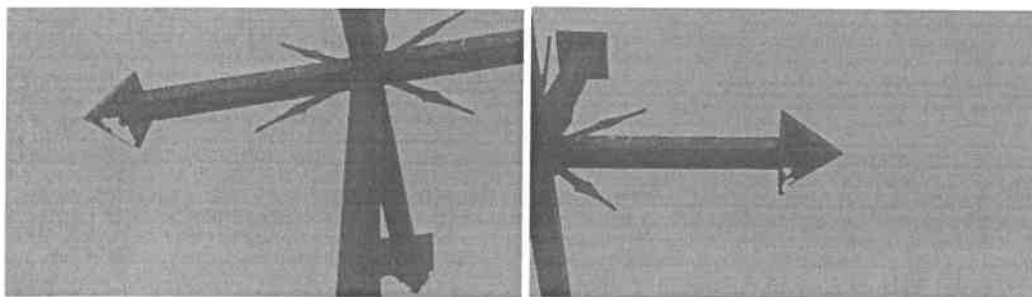
La Croce presente su campanile, realizzante mediante la saldatura di due angolari in ferro, risulta gravemente danneggiata. Il giunto di saldatura si presenta pesantemente eroso, così come le punte. Data l'altezza a cui è posta, e la pericolosità dovuta all'azione del vento su un manufatto ormai aperto in numerosi punti, si ritiene urgente intervenire rimuovendo la Croce esistente e sostituendola con un nuovo elemento delle stesse fattezze, così come indicato dal restauratore nella relazione allegata alla presente. Per lo stato in cui versa il manufatto attuale, ma soprattutto per perseguire una certa sicurezza e durabilità nel tempo, si ipotizza di realizzare un nuovo manufatto in acciaio verniciato a polvere con effetto ruggine, in modo da mantenere l'aspetto cromatico del manufatto attuale, che però non sia soggetto allo stesso tipo di usura del ferro. Il sistema di ancoraggio alla cuspide del campanile sarà da valutare mediante sopralluogo, in quanto a priori non è possibile definire il metodo da adottare. L'attuale alloggiamento della Croce risulta anch'esso molto danneggiato esternamente, ma non è stato possibile valutare la situazione all'interno della copertura. L'ipotesi più plausibile è quella di realizzare una base della croce di diametro leggermente inferiore rispetto a quella esistente, in modo da poter essere infilata all'interno della base attuale e poi consolidata. Tuttavia saranno gli artigiani stessi a valutare in loco la fattibilità di questo sistema di fissaggio, non appena sarà disponibile una piattaforma aerea (l'accesso alla parte sommitale del campanile può avvenire infatti soltanto dall'esterno mediante una piccola apertura). Una volta posato il nuovo manufatto, sarà necessario ripristinare il collegamento esistente con la messa a terra, sull'efficacia della quale verranno nel frattempo effettuate verifiche strumentali.

Stato di degrado della croce sommitale del campanile.

| | Fornitura e posadi struttura metallica per formazione nuova croce del campanile su modello dell'esistente; trattamento di zincatura a caldo e verniciatura RAL a scelta da cartella colori | | | | | |
| | Noleggio di piattaforma aerea per lavorazioni in quota di installazione nuova croce. Ore ipotizzate per le lavorazioni 8 + 6 | | | | | |

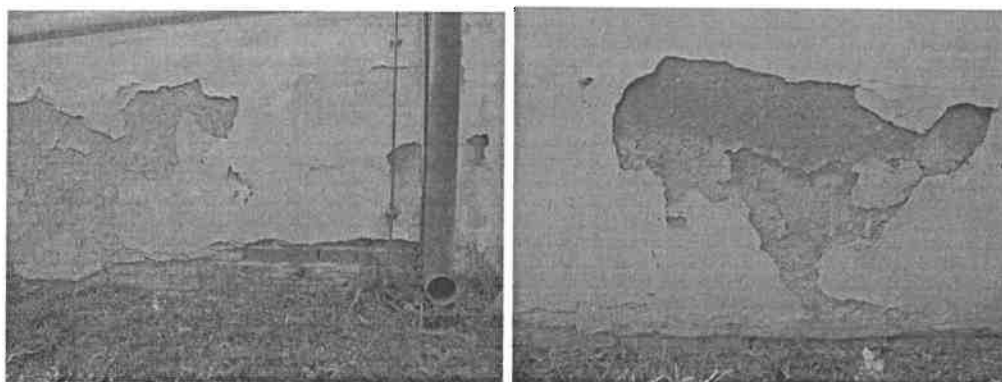
La zoccolatura della facciata sud della chiesa presenta un forte ammaloramento dovuto all'umidità di risalita e al distacco degli intonaci. Nell'ottica di un futuro recupero del giardino antistante ai fini della vita e delle attività parrocchiali, si ritiene di dover procedere ad un intervento di risanamento conservativo di tale porzione di muratura, nelle modalità indicate dal restauratore.

Aree interessate da fenomeni di distacco sulla zoccolatura della facciata sud.

| 22 | <b>LATO SUD E FACCIATA</b><br>Spicconatura e scrostamento di intonaco a vivo di muro, di spessore fino a 3 cm, compreso l'onere di esecuzione anche a piccole zone e spazzolatura delle superfici | ac | 1,00 | 800,00 € | €. | 800,00 |
| 25 | <b>LATO SUD E FACCIATA</b><br>ipotizzati<br>Intonaco traspirante deumidificante ad elevata porosità ( $\geq 40\%$ ), igroscopicità, traspirabilità e ridotto assorbimento capillare d'acqua per murature in elevazione in mattoni, in pietra e miste soggette ad elevata umidità e risalita capillare, con l'impiego di malta costituita da pura calce idraulica naturale NHL 3.5, pozzolana naturale micronizzata, inerti di sabbia silicea e calcare dolomitico di granulometria $0 \div 2,5$ mm, con coefficiente di resistenza al vapore acqueo $\mu \leq 3$ , conducibilità termica pari a $0,47 \text{ W/mK}$ , aria occlusa in fase d'impasto $\geq 25\%$ , per uno spessore finito di 20 mm, in due strati: applicato a mano | mc | 41,00 | 70,00 € | €. | 2.870,00 |

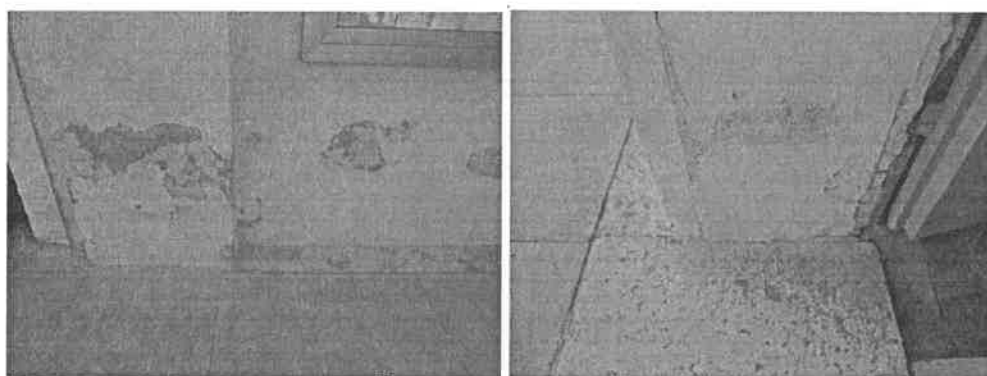
Come esposto per la facciata sud, anche la facciata nord presenta in diversi punti la medesima tipologia di degrado, su cui si ritiene di dover intervenire nelle modalità indicate dal restauratore.

Aree della porzione inferiore inferiore della facciata est interessate da fenomeni di distacco
