**INTERVENTO DI MIGLIORAMENTO SISMICO
DELL'ASILO NIDO DI VIA UGO FOSCOLO
A PORTO MANTOVANO**

PROGETTO DEFINITIVO-ESECUTIVO

RELAZIONE TECNICA GENERALE

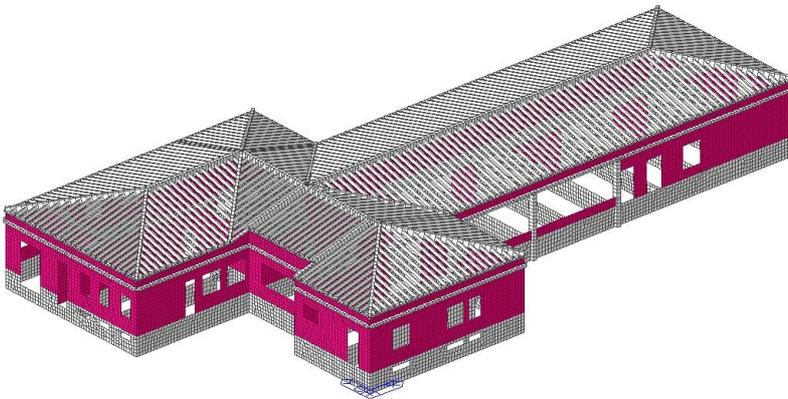
Modello agli elementi finiti – Vista da nord-ovest

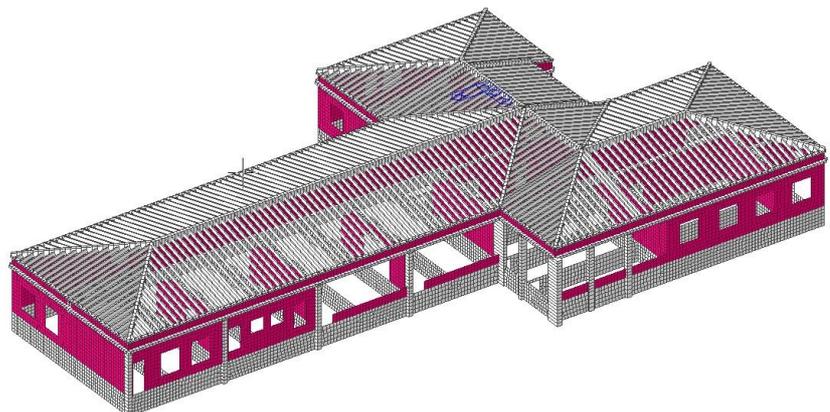
Modello agli elementi finiti del Blocco A – Vista da sud-est

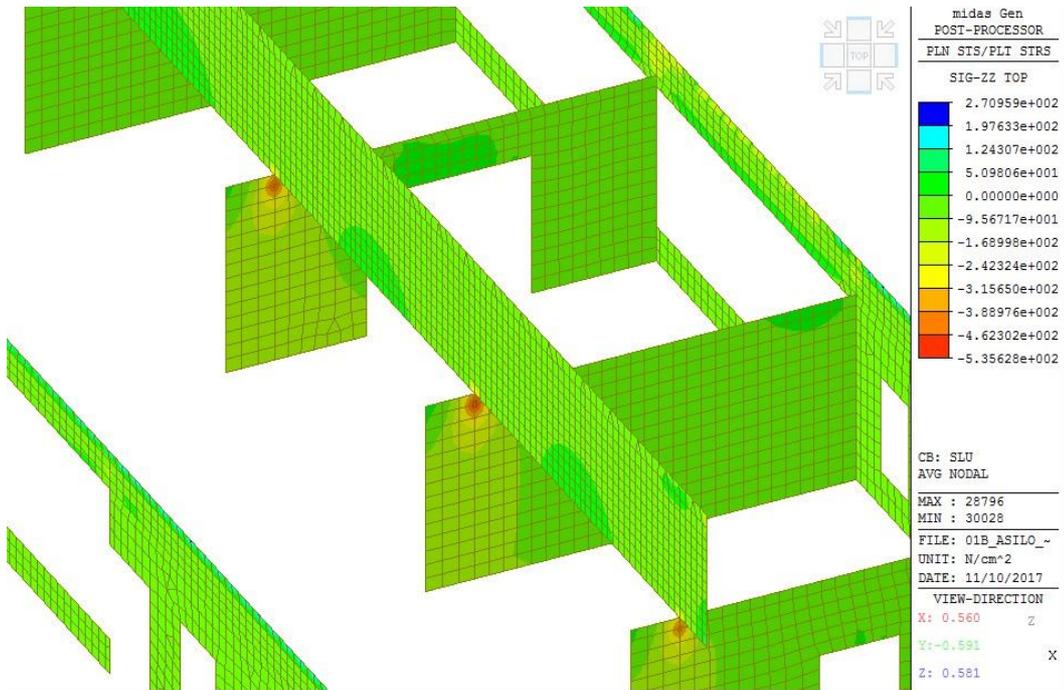
- 2- In corrispondenza degli appoggi della trave in c.a. del secondo solaio sul quale appoggia il colmo della copertura, si hanno delle concentrazioni di sforzo sui setti murari sottostanti dovute ai carichi verticali. Tali sforzi superano localmente i valori di resistenza a compressione che è in grado di sopportare la muratura, come si vede dall'immagine

sottostante in cui in tinta rossa e arancio sono rappresentate le zone di maggiore concentrazione delle tensioni. Tale criticità era stata evidenziata anche nella valutazione svolta dall'ing. Trivini Bellini.

Sforzi di compressione sulle murature in condizioni di carico SLU

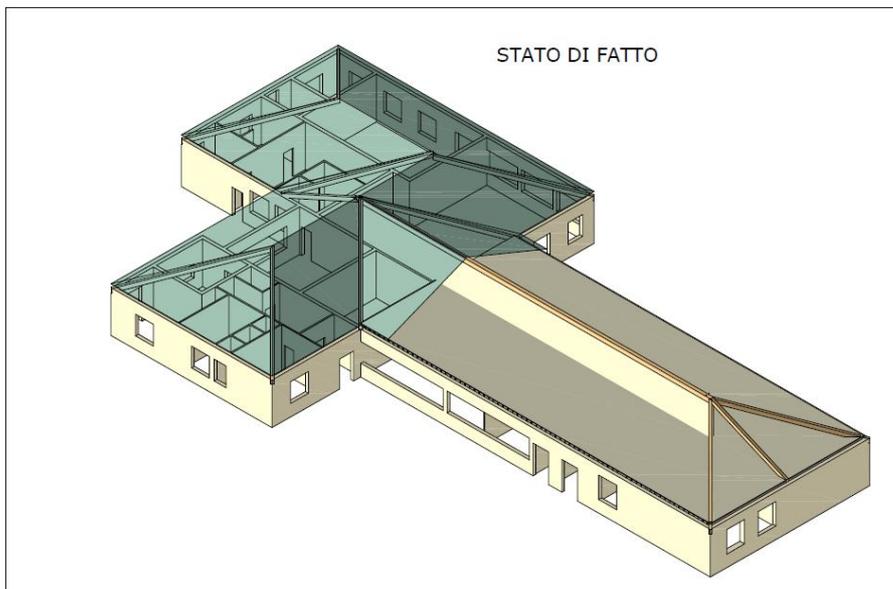
Vista in spaccato assometrico – stato di fatto

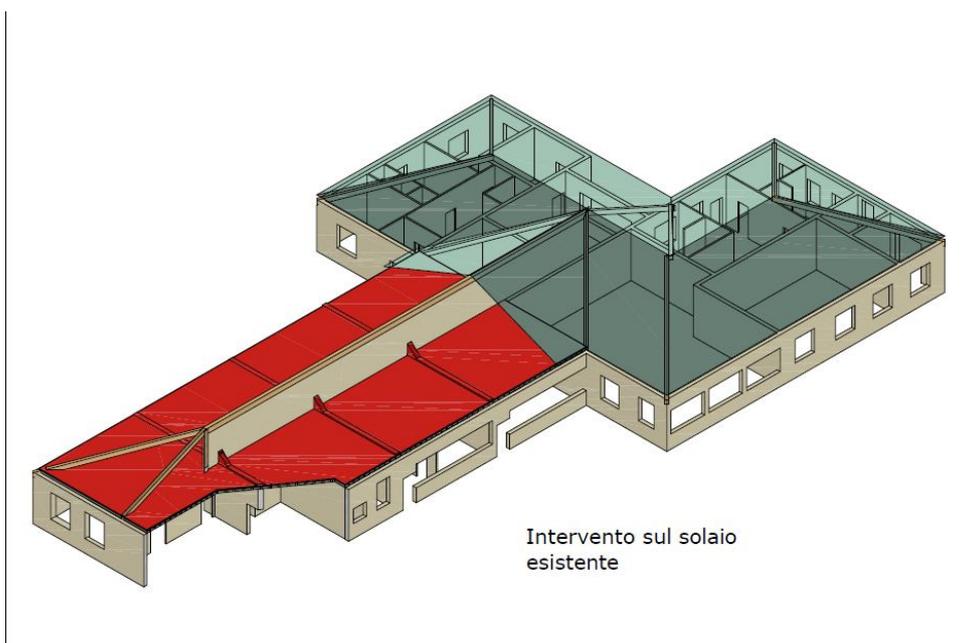
Al fine di permettere una corretta redistribuzione dei carichi sismici sui setti murari trasversali resistenti si propone di realizzare, nella porzione sud del fabbricato, una soletta collaborante in calcestruzzo leggero strutturale di spessore pari a 5 cm all'estradosso del secondo solaio, collegata a quest'ultimo mediante connettori in acciaio da posizionare in corrispondenza dei travetti esistenti. In continuità con i setti murari presenti si propone di realizzare (sempre all'estradosso del solaio) un cordolo irrigidente e di rinforzo. La soletta sarà armata con rete elettrosaldata e collegata alle strutture in c.a. esistenti (travi e cordoli perimetrali) tramite barre di armatura fissata con resine chimiche.

Il setto murario, indebolito dalla realizzazione dell'apertura di collegamento, verrà rinforzato con l'inserimento di un portale in acciaio realizzato con profili in piatti di acciaio saldati (sezione a C) zincati e verniciati, fissati con tasselli e barre filettate al setto murario stesso e alle travi in acciaio esistenti con funzione di architravi. Prima di effettuare il getto della soletta collaborante si prevede di puntellare tutta la porzione di solaio interessata e di agire con una modesta ma sensibile azione di scarico del solaio stesso. Ciò al fine di rendere maggiormente efficace la collaborazione tra solaio esistente e cappa integrativa e per alleggerire la pressione della trave centrale in corrispondenza dei setti di appoggio. Per limitare la concentrazione degli sforzi di compressione agli appoggi, si prevede di realizzare dei setti in c.a. a forma triangolare che scarichino su di una superficie più ampia ed estesa il carico verticale. Inoltre gli stessi setti hanno un benefico effetto bloccante in relazione a possibili movimenti di rotazione della trave intorno al punto di appoggio. Si prevede inoltre di rinforzare con l'inserimento di un profilo UNP240 verticale la testata di un setto murario dove non è stato originariamente realizzato un pilastro in c.a.

Vista in spaccato assonometrico – stato di progetto

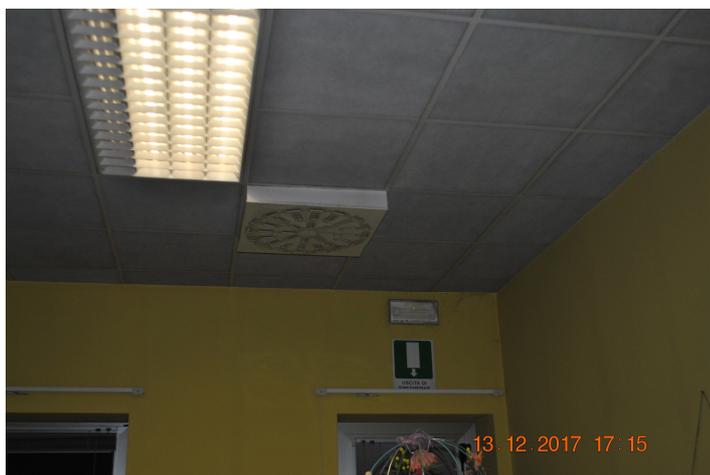
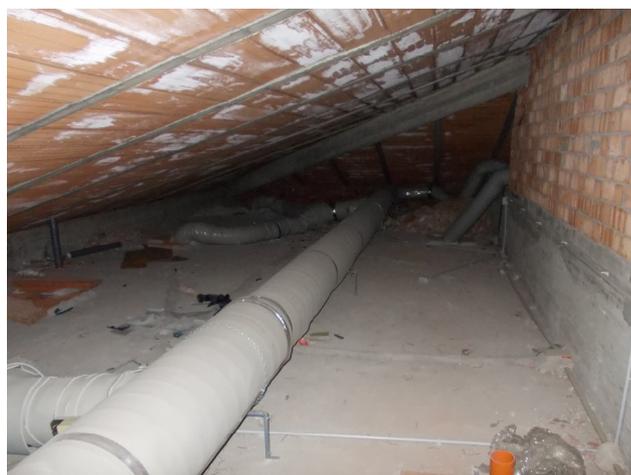
- Smontaggio di controsoffitti
- Rimozione e/o spostamento di impiantistica posta a soffitto (a solaio o nel controsoffitto stesso)
- Spostamento dei canali di aerazione posti nel sottotetto (da rimontare successivamente ai lavori)

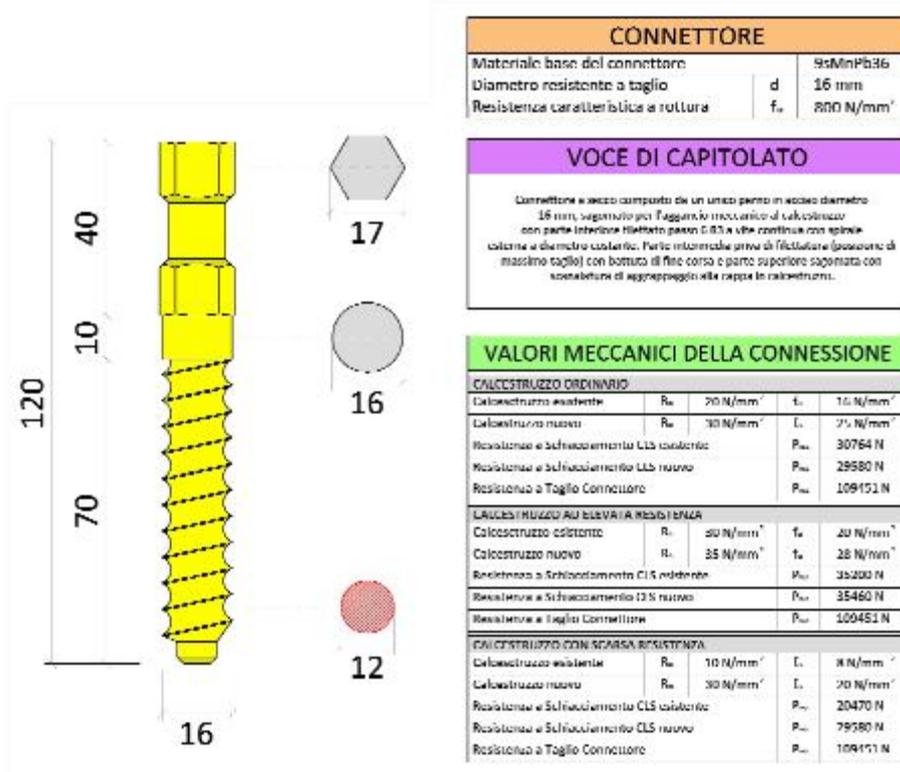
- posa di connettori in acciaio in corrispondenza dei travetti del solaio esistente secondo interassi e diametri indicati nelle tavole esecutive;
-

**SCHEDA TECNICA
CONNETTORE CLS-CLS**

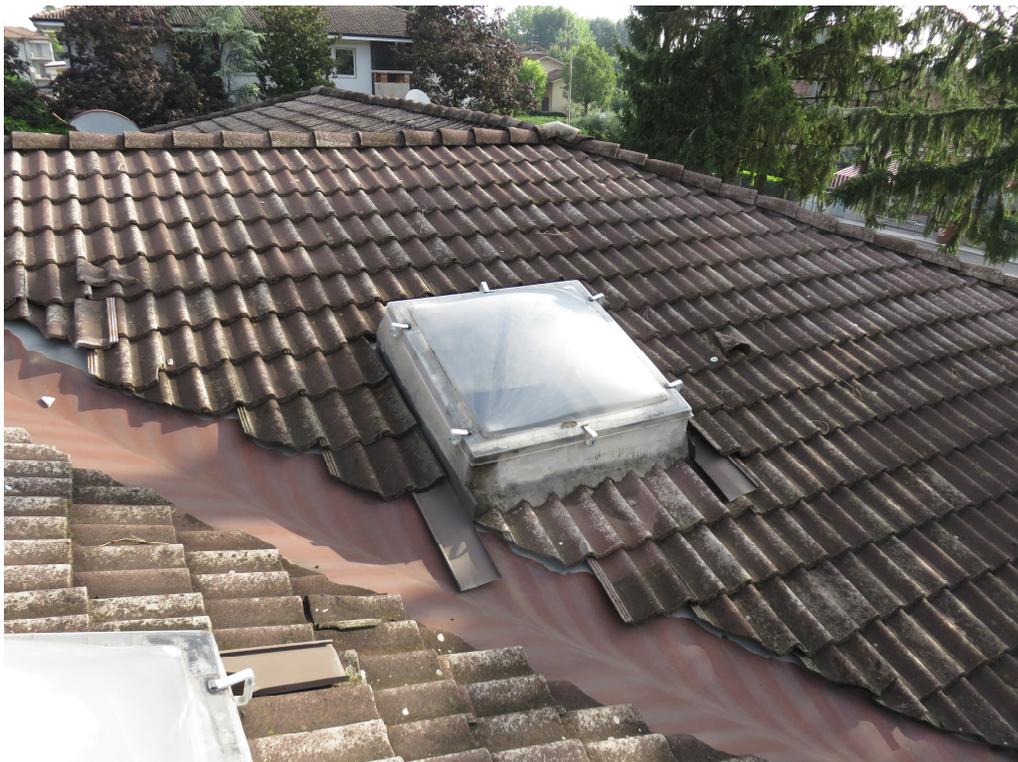
- Si prevede il lievo delle converse esistenti con la sostituzione di nuove converse in lamiera preverniciata, la posa di converse a protezione de lucernari e un'operazione di pulizia e rimaneggiamento dell'intero manto di copertura. Tutte le operazioni in quota andranno eseguite realizzate previo posizionamento di parapetti su tutta la gronda perimetrale dell'edificio e di porzioni di ponteggio (almeno tre) che permettano l'accesso in quota e la movimentazione dei materiali.
