**PROGETTO DI MESSA IN SICUREZZA
DELLA COPERTURA IN LEGNO
DELLA SCUOLA PRIMARIA DI VIA KENNEDY**

Oggetto: RELAZIONE DI SOPRALLUOGO
ANALISI STATICA DELLA COPERTURA LIGNEA

Oggetto: Relazione di sopralluogo congiunto eseguito in data 10/06/2015 alla scuola primaria di via Kennedy a Porto Mantovano

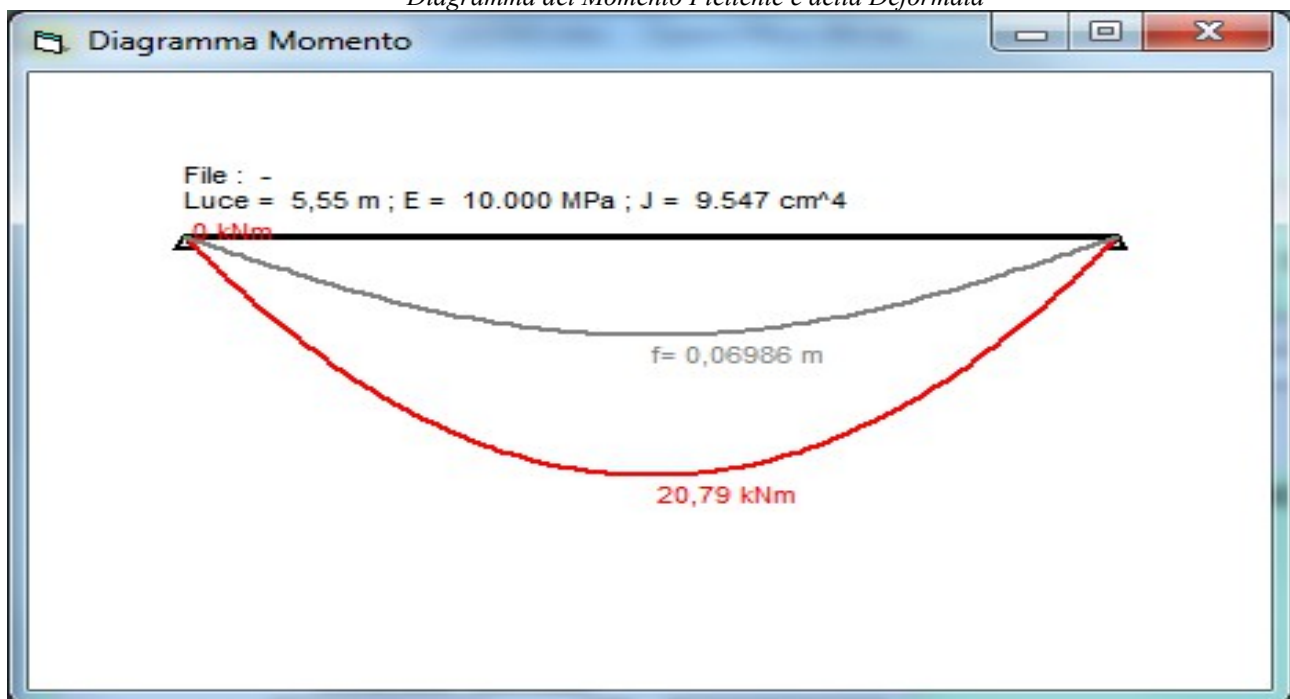
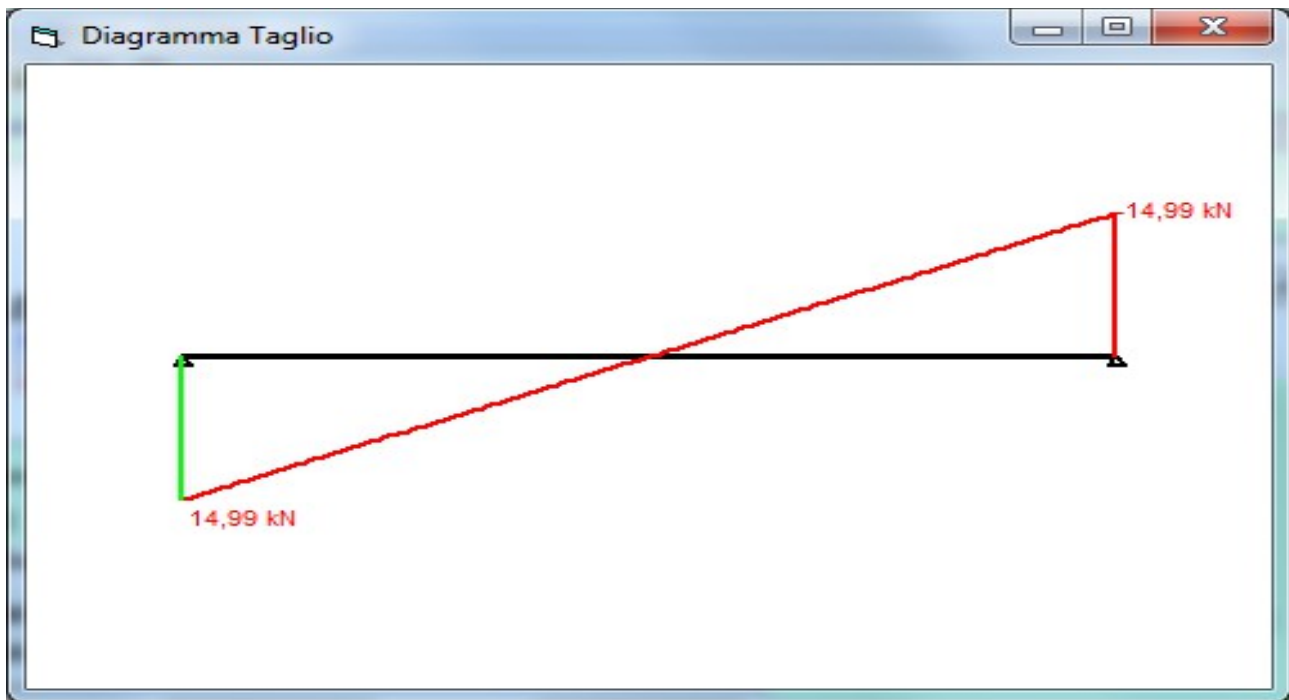
Diagramma del Momento Flettente e della Deformata

Diagramma del Taglio

dalla risoluzione dello schema statico è derivato che $M_{SD \text{ max}} = 20,79 \text{ KNm}$

Poichè $M_{SD \text{ max}} / M_{RD} = 2,85 \gg 1$ **LA VERIFICA NON E' SODDISFATTA**

dalla risoluzione dello schema statico è derivato che $V_{SD \text{ max}} = 14,99 \text{ KN}$

Poichè $V_{SD \text{ max}} / V_{RD} = 0,05 < 1$ **LA VERIFICA E' SODDISFATTA**

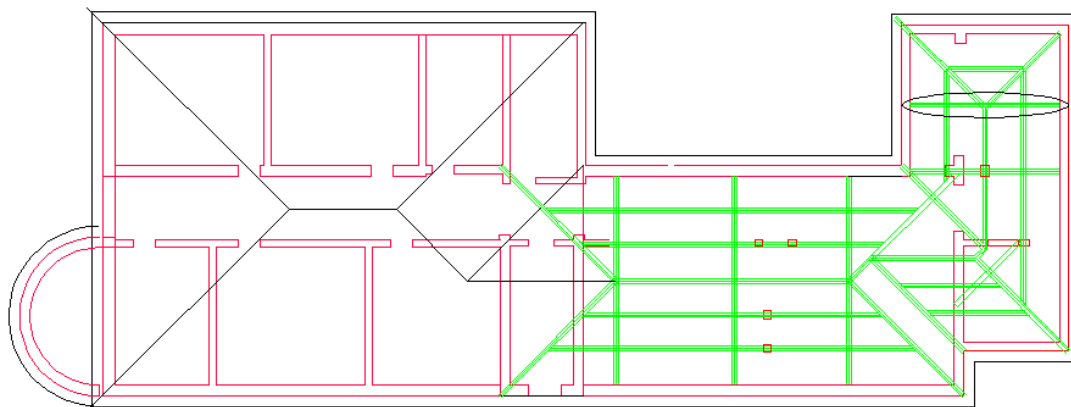
Si riportano di seguito in modo Analitico e puntuale l'analisi dei carichi e la verifica statica della CAPRIATA DENOMINATA C1, vale a dire quella evidenziata nella immagine seguente:

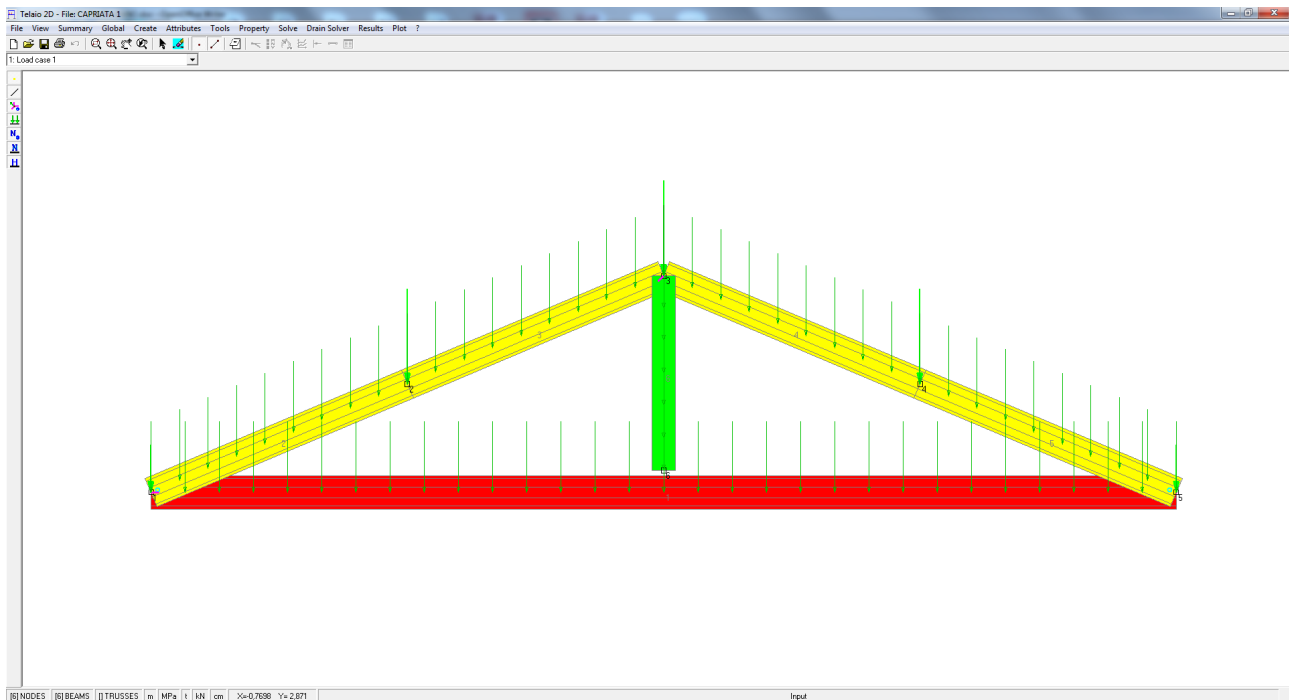
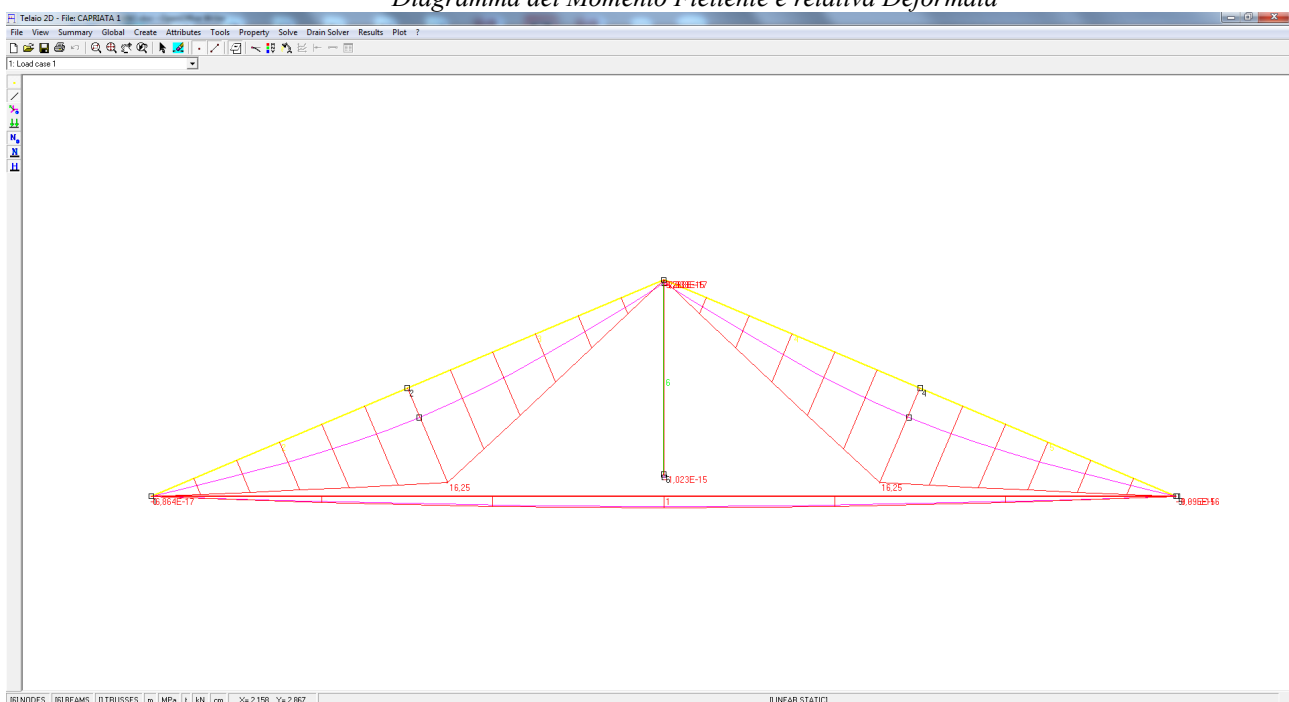
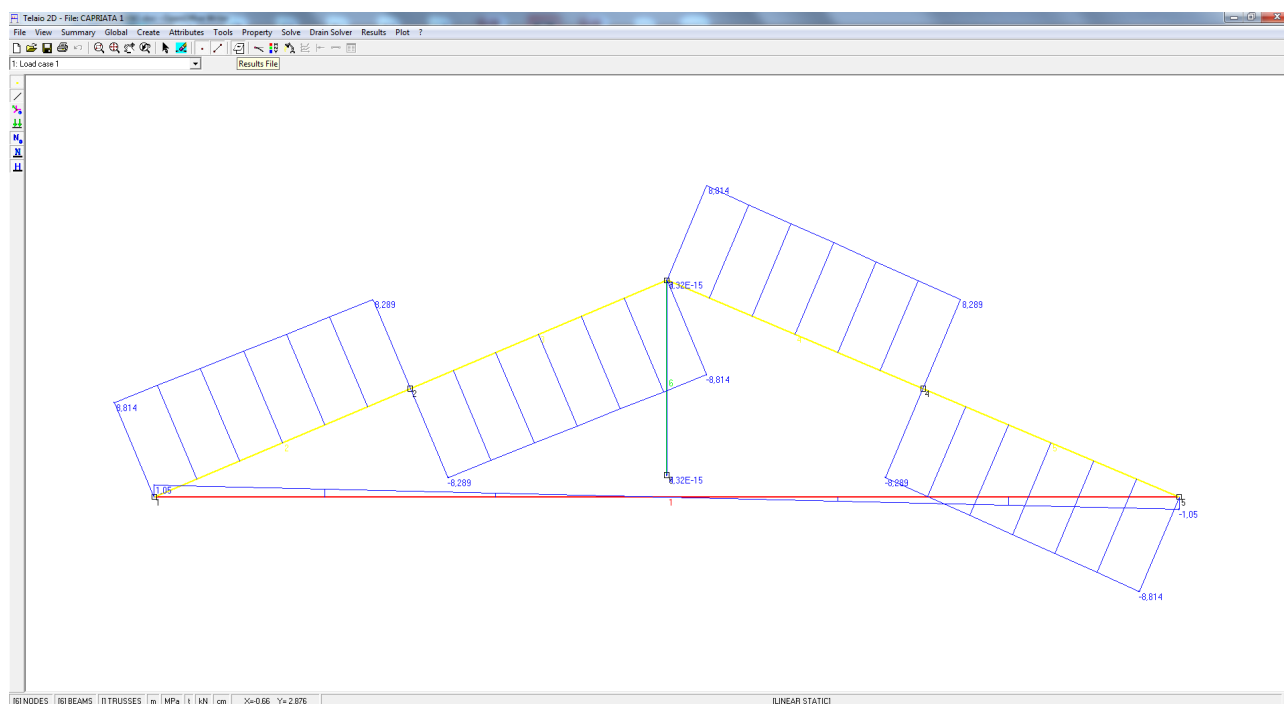
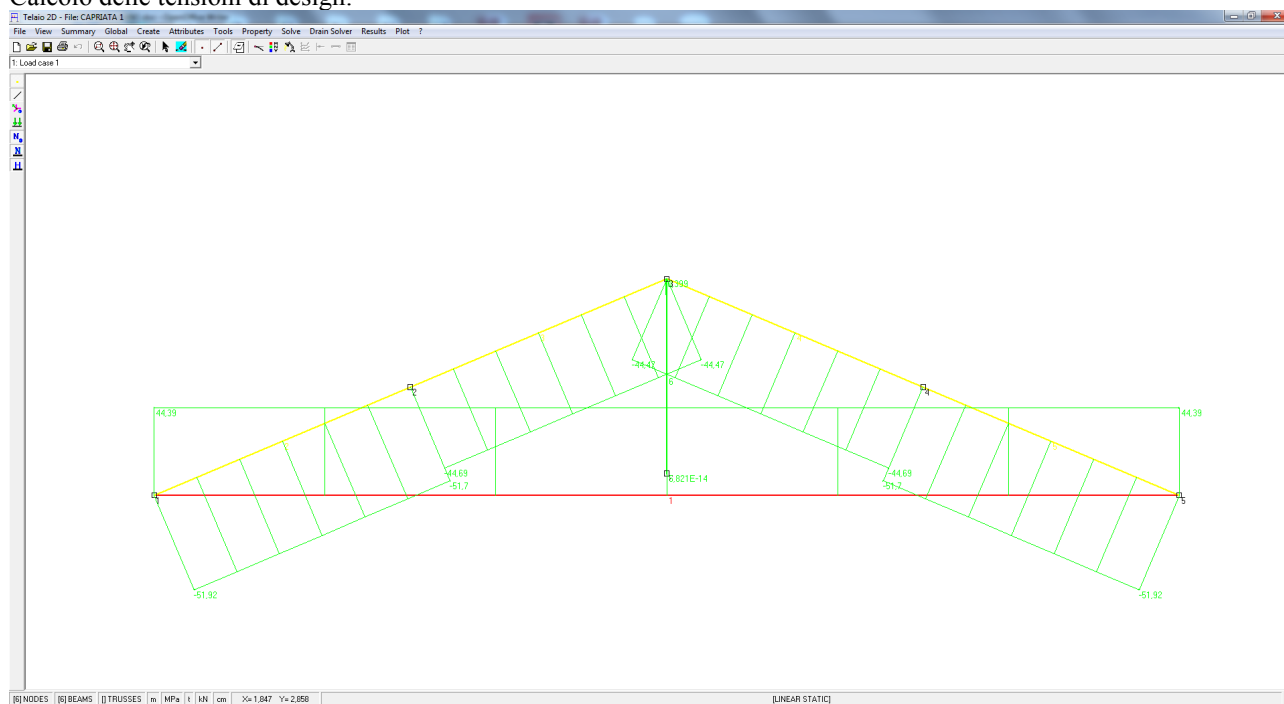
La tensione risultante massima è $f = 19,16 \text{ MPa} > f_{m,d} = 8,05$, pertanto Poichè $f / f_{m,d} = 2,38 \gg 1$

LA VERIFICA NON E' SODDISFATTA

dalla risoluzione dello schema statico è derivato che $V_{SD \max} = 88,14 \text{ KN}$

Poichè $V_{SD \max} / V_{RD} = 0,30 < 1$

LA VERIFICA E' SODDISFATTA

- sostituzione del diagonale lesionato;
- posa in opera di saette in moraletti 12x12 nella capriata 1 che ne è sprovvista;
- posa in opera di saette in doppie tavole 20x5 a rinforzo delle capriate 2-3-4;
- posa in opera di trave rompitratta per ridurre la luce libera di un diagonale;
- inserimento di saette mirate a ridurre la luce libera di inflessione di terzere sottodimensionate;
- aumento della sezione resistente di due terzere mediante affiancamento di tavole 20x5 cm da entrambe i lati degli elementi lignei esistenti.

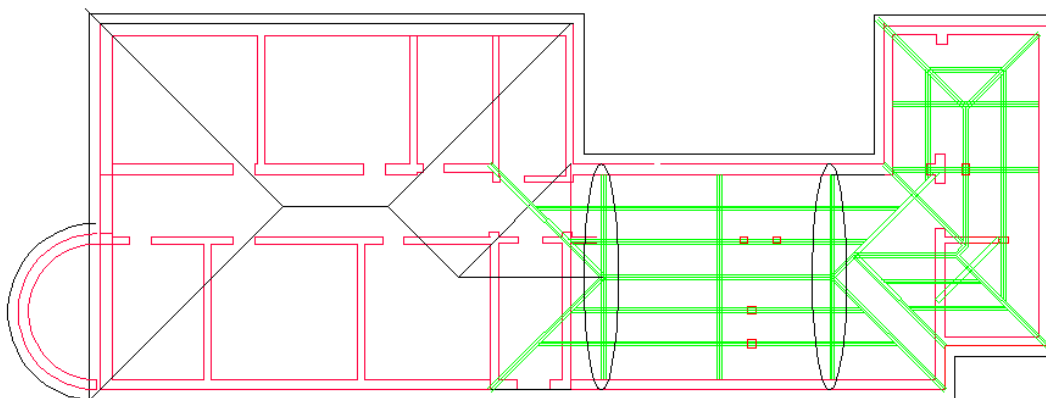
Si riportano di seguito in modo Analitico e puntuale l'analisi dei carichi e la verifica statica delle CAPRIATE DENOMINATA C2 e C3, , vale a dire quelle evidenziate nella immagine seguente:

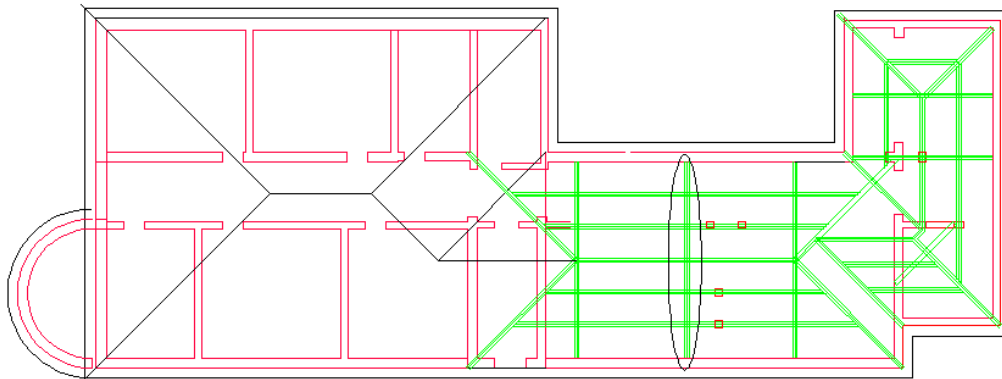
Si riportano di seguito in modo Analitico e puntuale l'analisi dei carichi e la verifica statica della CAPRIATA DENOMINATA C4, vale a dire quelle evidenziata nella immagine seguente:

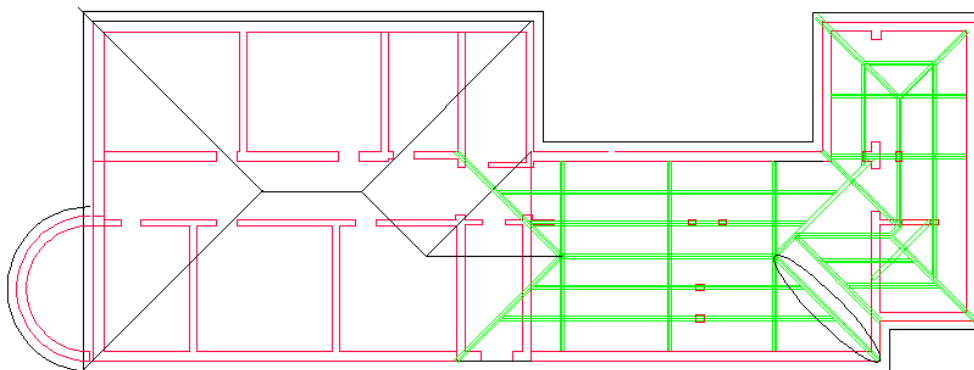
Da una prima analisi visiva la porzione di copertura in muricci e tavelloni non desta preoccupazioni particolari, mentre nella porzione più antica è subito emerso che un diagonale è lesionato e necessita di puntellamento urgente. Inoltre i collegamenti di tipo complanare tra diagonali e terzere realizzati con reggiatura di lamiera metallica non sono affidabili.

Si riportano di seguito in modo Analitico e puntuale l'analisi dei carichi e la verifica statica dell'elemento ligneo costituente la copertura, maggiormente cimentato dalle azioni statiche, vale a dire il diagonale contraddistinto con tratteggio nella immagine sottostante:
