**INTERVENTO DI MIGLIORAMENTO SISMICO
DELL'ASILO NIDO DI VIA UGO FOSCOLO
A PORTO MANTOVANO**

**RELAZIONI SPECIALISTICHE
INDAGINI SUL FABBRICATO**

GENNAIO 2018

Caratterizzazione dinamica dell'asilo nido di via Ugo Foscolo di Porto Mantovano (MN)

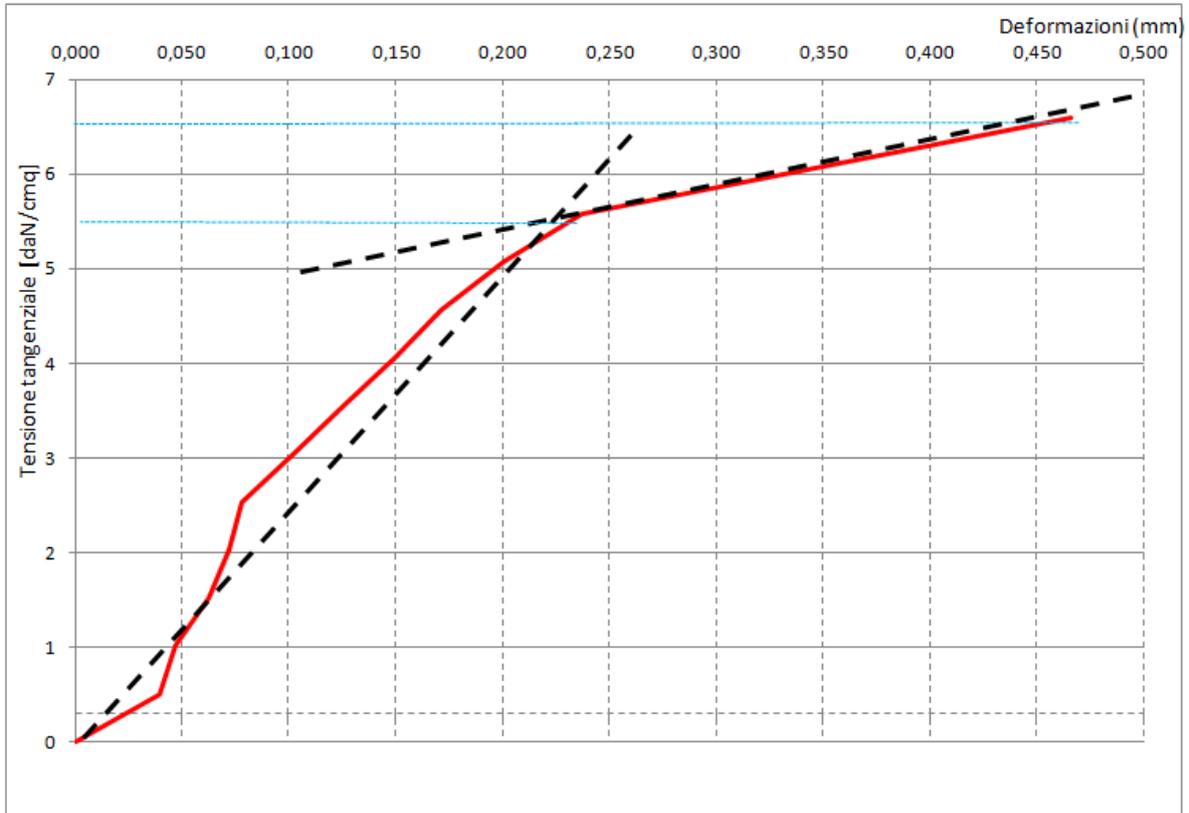
5.4 Prova a taglio su elemento di muratura in laterizio – Punto di prova T2

Tensione tangenziale di fessurazione : 5,5 (daN/cm²)*

Tensione tangenziale Ultima Rilevata : 6,5 (daN/cm²)

NOTE:* Rottura blocco in laterizio

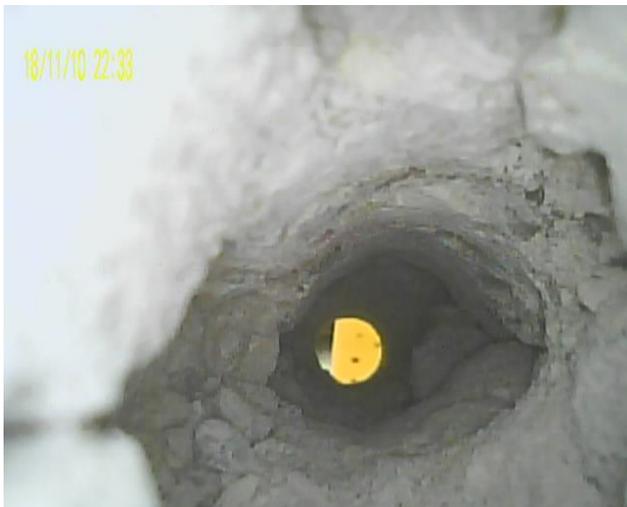
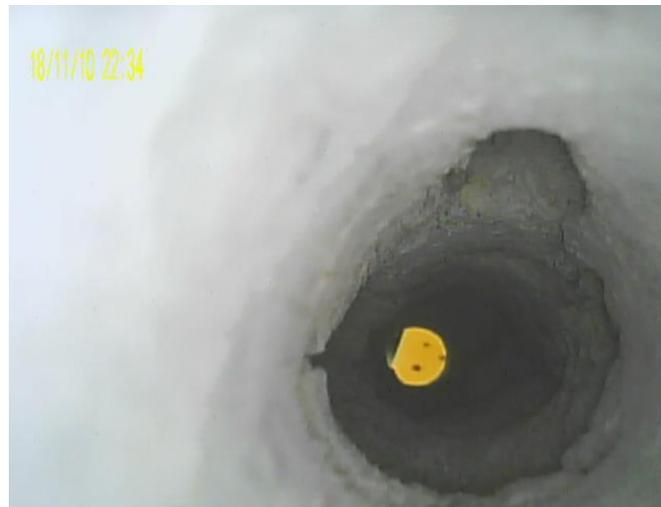
Punto di prova E1 - MURO perimetrale p.t.

Stratigrafia : Rivestimento+Calcestruzzo =15 cm + Blocco forato in calcestruzzo =25 cm

Spessore tot. = 40 cm

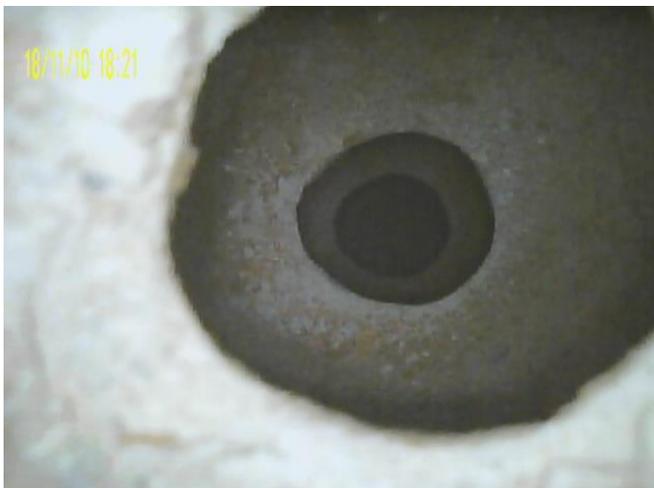
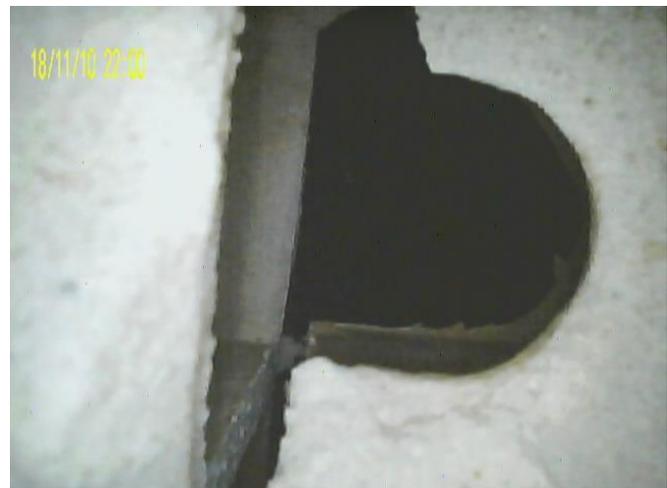
Punto di prova E2 - Solaio p.t.

Stratigrafia : Soletta in cls + Massetto =14 cm + Pignatta in laterizio =16 cm

Spessore tot. = 30 cm

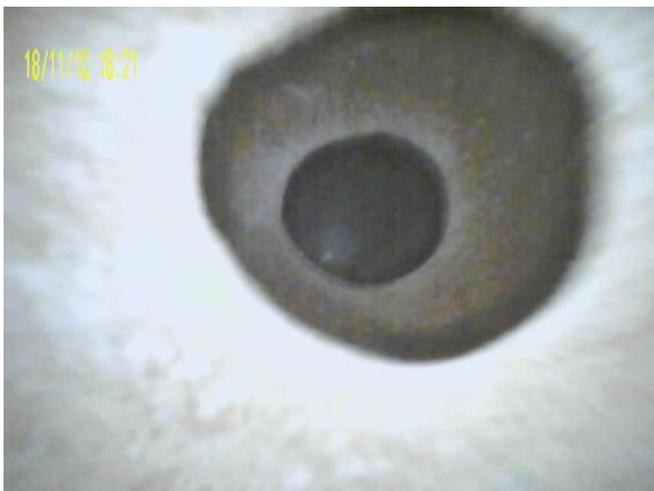
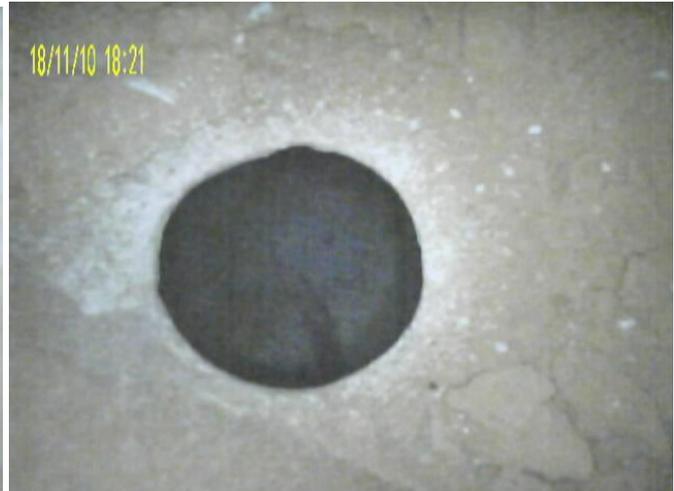
Punto di prova E3 - Solaio 1°p.

Stratigrafia : Cappa in calcestruzzo =1 cm + Pignatta in laterizio =16 cm

Spessore tot. = 17 cm

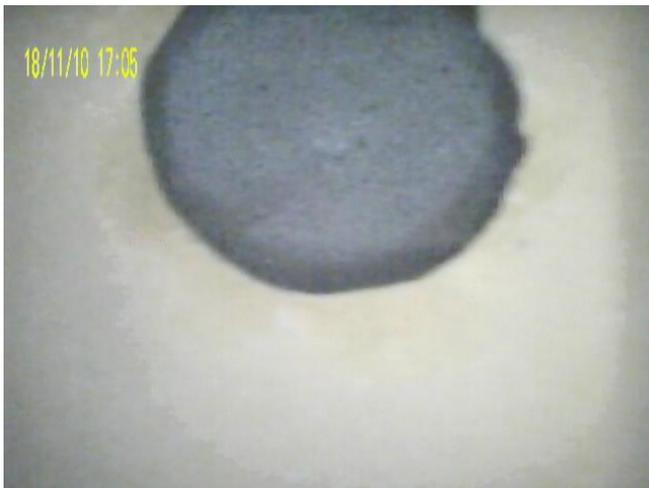
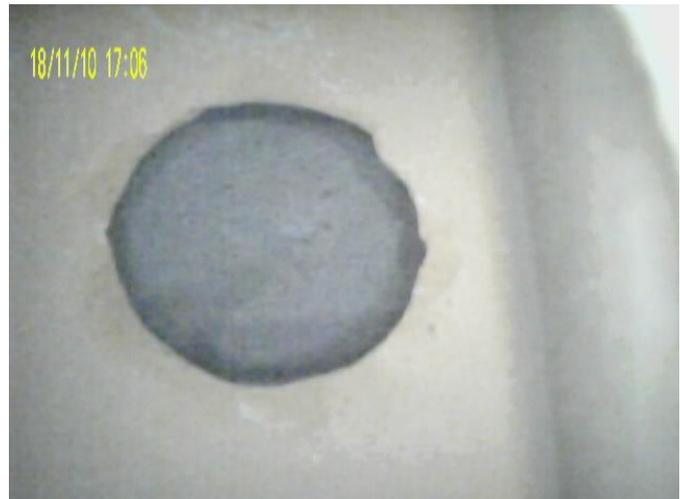
Punto di prova E4 – Copertura

Stratigrafia : *Tavella in laterizio =4 cm + Intercapedine = 20 cm + Tavella in laterizio =4 cm*

Spessore tot. = 28 cm

Note : *Le tavelle in laterizio appoggiano sulle alette di una trave di calcestruzzo tipo "Varese"*

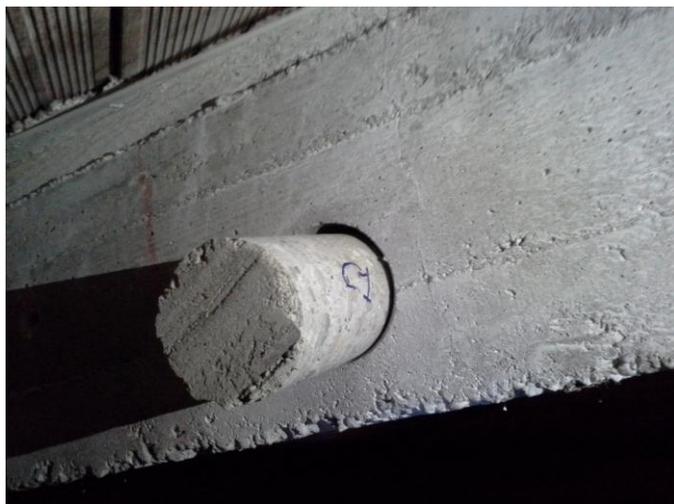
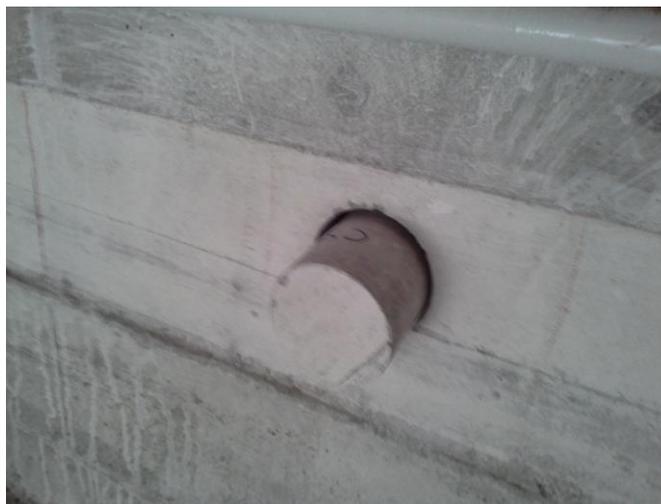
Foto zone di prelievo

-Tipo di rottura soddisfacente.

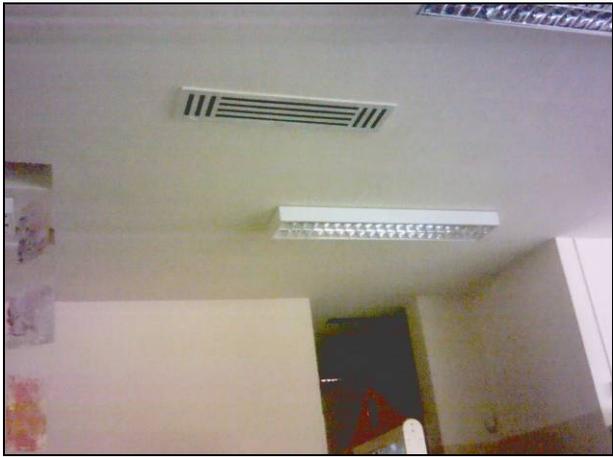
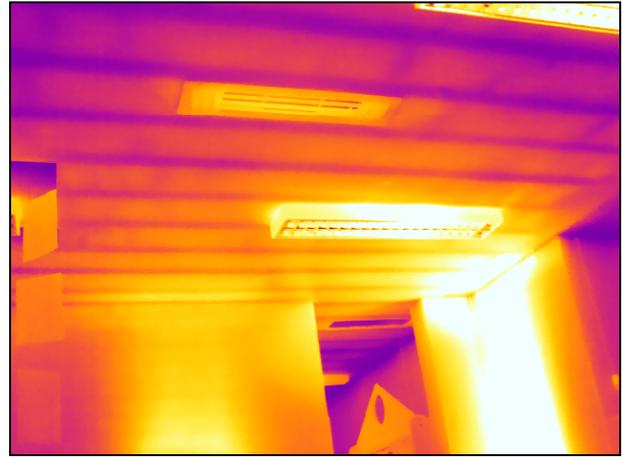
L'analisi termografica ha evidenziato la presenza di una sola tipologia di impalcato caratterizzata da una tramatura portante monodirezionale in c.a. e da pignatte di alleggerimento interposte.

Foto n°1-2 – Piano terra, sala Attività Gioco n°1, immagine nel visibile e confronto con l'analisi termografica.

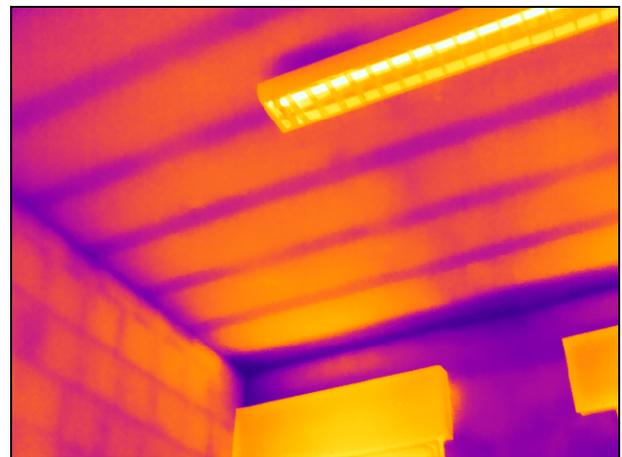
Foto n°3-4 –Piano terra, Bagno n°1, immagine nel visibile e confronto con l'analisi termografica.

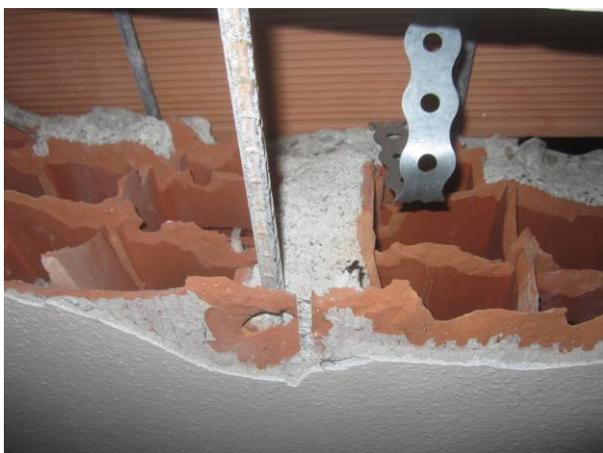
Foto n° 6 - Particolare del travetto gettato in opera.

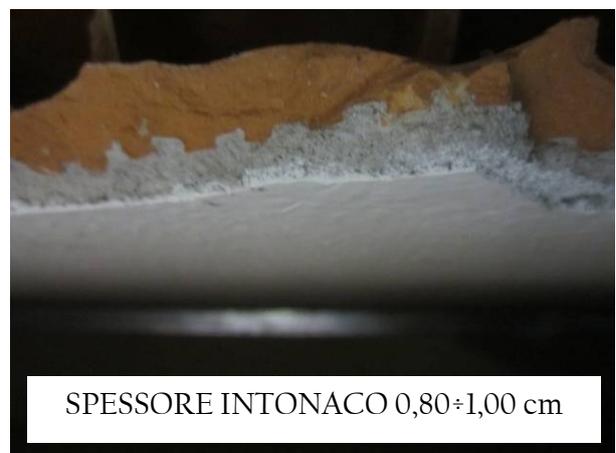
Nel punto in cui è stata eseguita la microdemolizione lo strato di finitura che riveste l'intradosso del solaio ha uno spessore di 0,80÷1,00 cm.

Foto n° 7 - Particolare dello spessore d'intonaco presente all'intradosso del plafone.

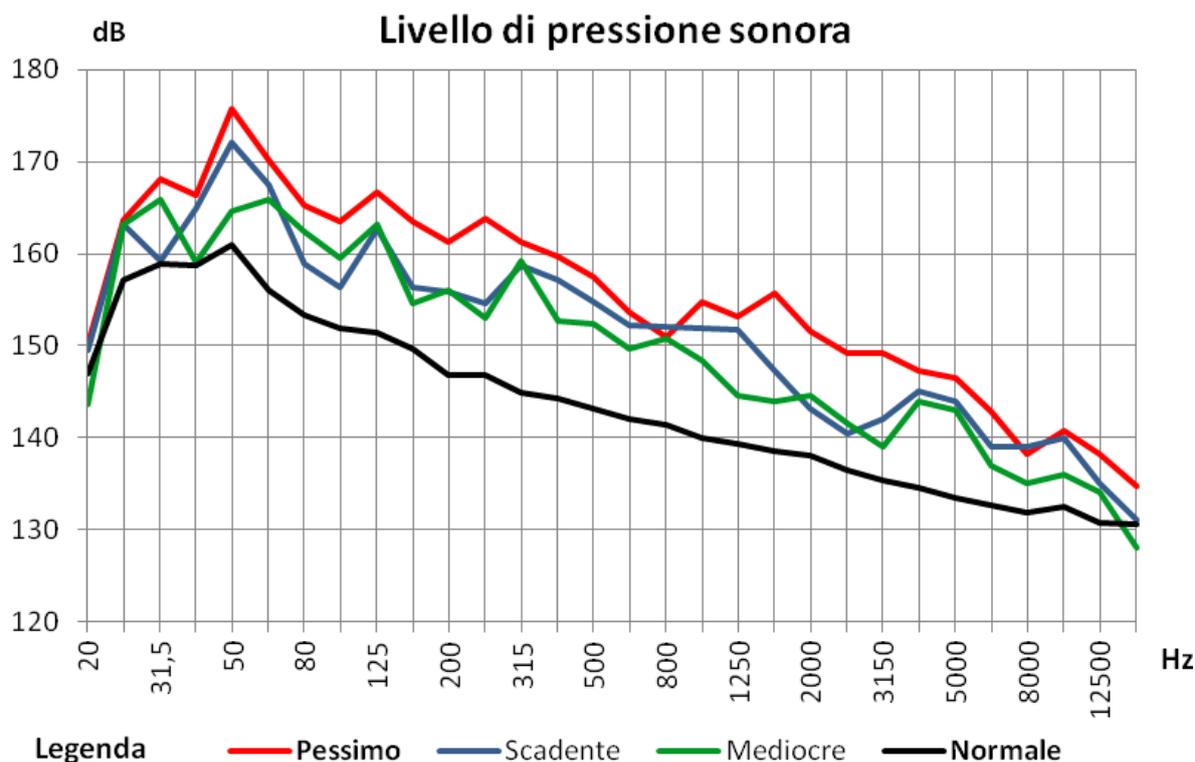
Leggendo i risultati riportati nel diagramma di uscita dello strumento sonico è possibile fare delle osservazioni generali. Si nota che le curve, per una frequenza di 50 Hz, presentano un picco che si assesta intorno ad un valore di 160÷176 dB. Tale picco si riferisce all'impulso di battitura dello spintore, che agendo con la medesima intensità di battuta su ogni punto della superficie procura un'analogia risposta.

La linea di colore nero, più bassa, si riferisce ad un solaio normale, in cui non è presente la fessurazione. L'andamento, se pur irregolare, ha dei valori di sensibile decremento di risposta.

In modo analogo si comporta la linea di colore **verde**, che rappresenta uno stato mediocre. In questo caso la curva risulta leggermente superiore a quella nera indicando una variazione all'interno dell'intradosso. La struttura è globalmente omogenea, ma possono essere presenti delle fessurazioni nello strato superficiale dell'intonaco di finitura dell'intradosso.

La linea superiore, di colore **rosso**, presenta invece da subito delle anomalie. La curva, infatti, non ha più una brusca caduta ed il suono vuoto che si produce mantiene più alta l'intera curva. Ciò significa che la struttura non è omogenea e che presenta un fenomeno piuttosto avanzato di sfondellamento o di perdita di aderenza della finitura intonacata. In queste condizioni potrebbero presentarsi delle situazioni pericolose per gli utenti dei locali.

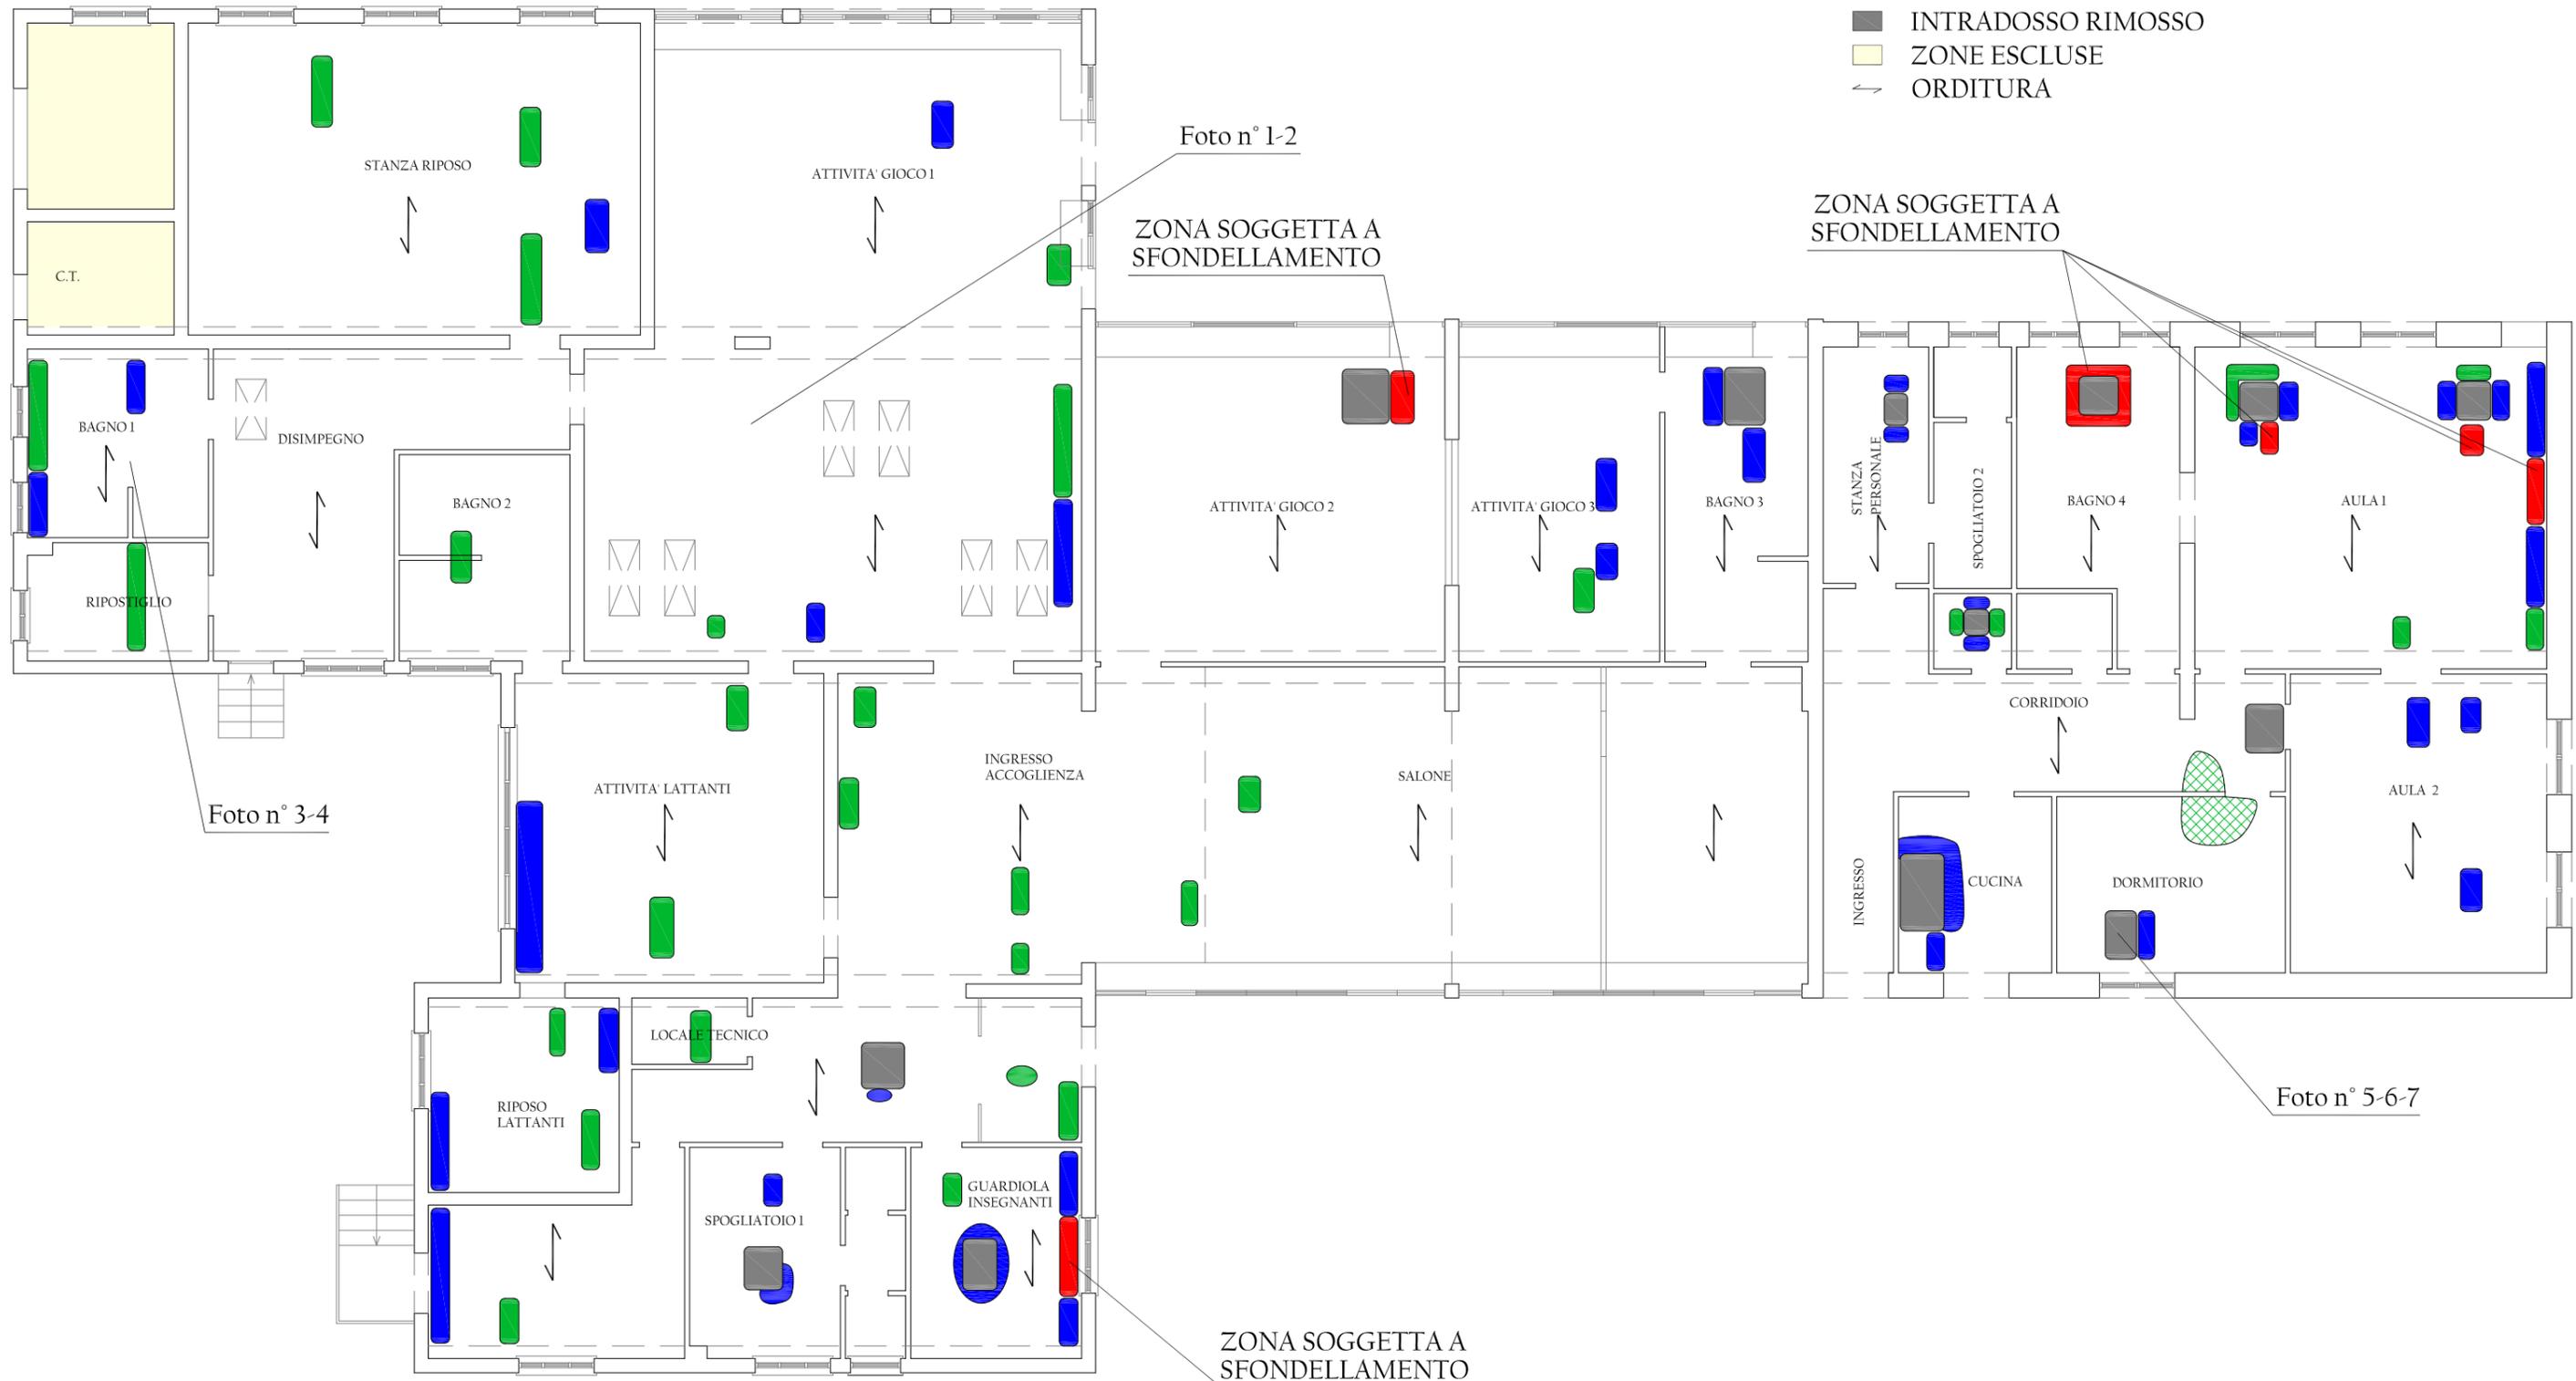
7.2. MAPPATURA SONISPECT® - PIANO TERRA

Mentre in altri casi si sono osservate zone degradate (pessime) nelle vicinanze di porzioni interessate dalla demolizione puntuale dell'impalcato. Il degrado in questo caso è riconducibile alle vibrazioni sostenute dall'impalcato durante le demolizioni.

L'analisi termografica svolta all'interno dell'edificio non ha evidenziato **infiltrazioni** d'acqua attive al momento dell'indagine.
